改善箇所説明図

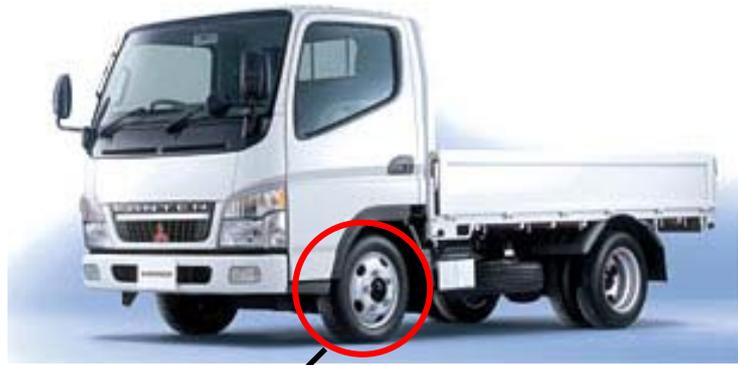
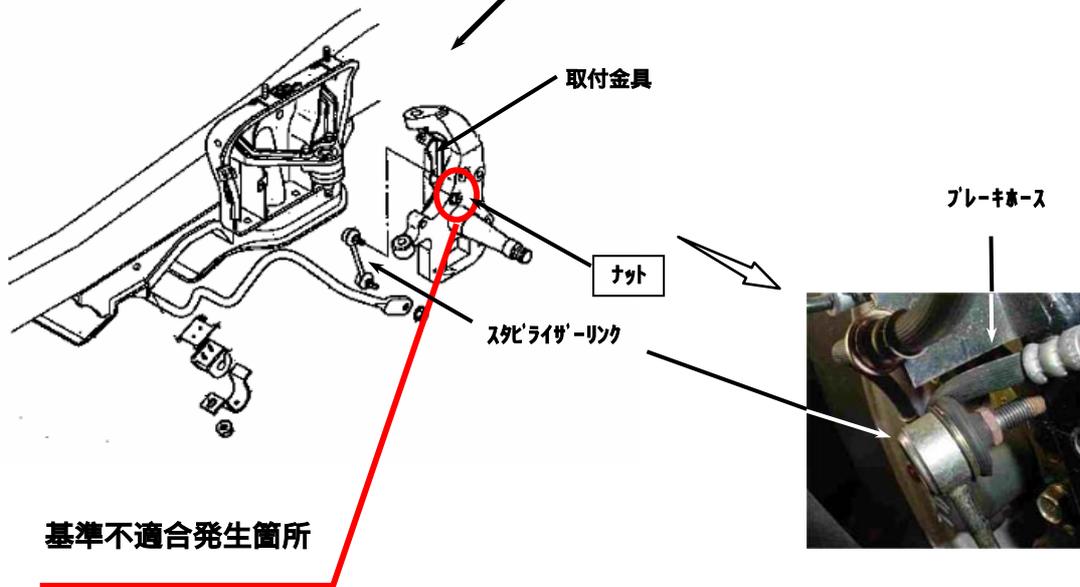
スタビライザーリンク取り付け工程において、作業指示が不適切なため、取付ナットの締付けが不足している車両がある。そのため、そのままの状態で使用を続けると、当該ナットが脱落し、リンクが外れブレーキホースと干渉し、最悪の場合、ブレーキホースに穴があき、ブレーキ液が漏れ、制動力が低下するおそれがある。

全車両、当該ナットを規定トルクで増し締めする。
又、ブレーキホース、スタビライザーリンク、取り付け金具を点検し、損傷している場合は新品と交換する。
