## 改善箇所説明図

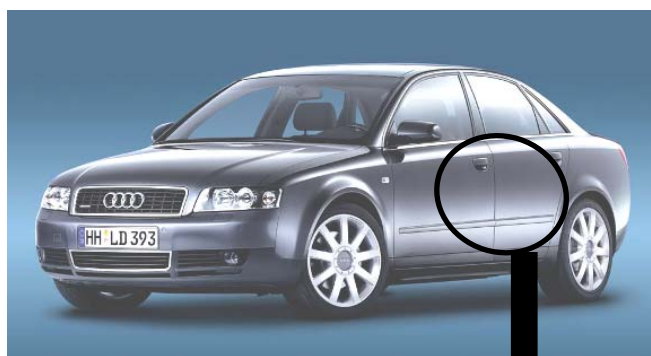
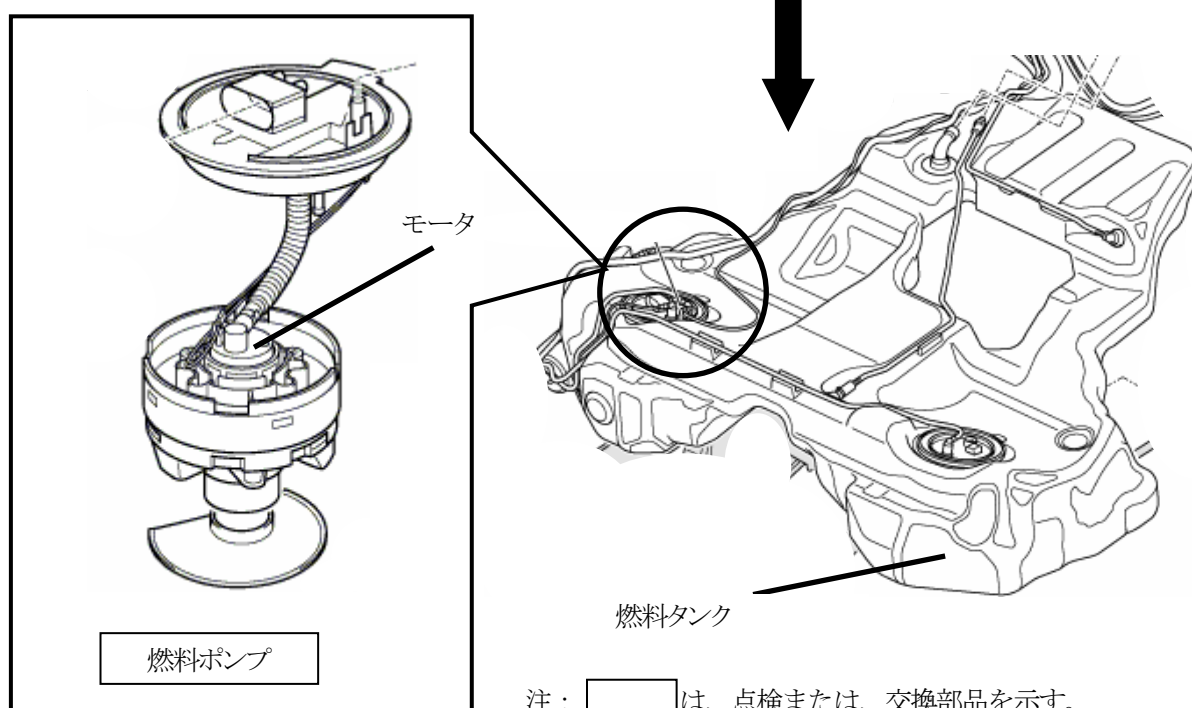
### 不具合発生箇所

燃料ポンプ内のモータにおいて、カーボンブラシの材質が不適切なため、カーボンブラシが早期に摩耗するものがある。そのため、そのまま使用を続けると摩耗が進行し、最悪の場合、燃料ポンプが作動しなくなり、原動機が停止して再始動不能となるおそれがある。

全車両、燃料ポンプを点検し、該当するポンプが装着されている場合、良品と交換する。

識別： フューエルリッド内に黄色ペイント識別マークをつける。
