## 改善箇所説明図

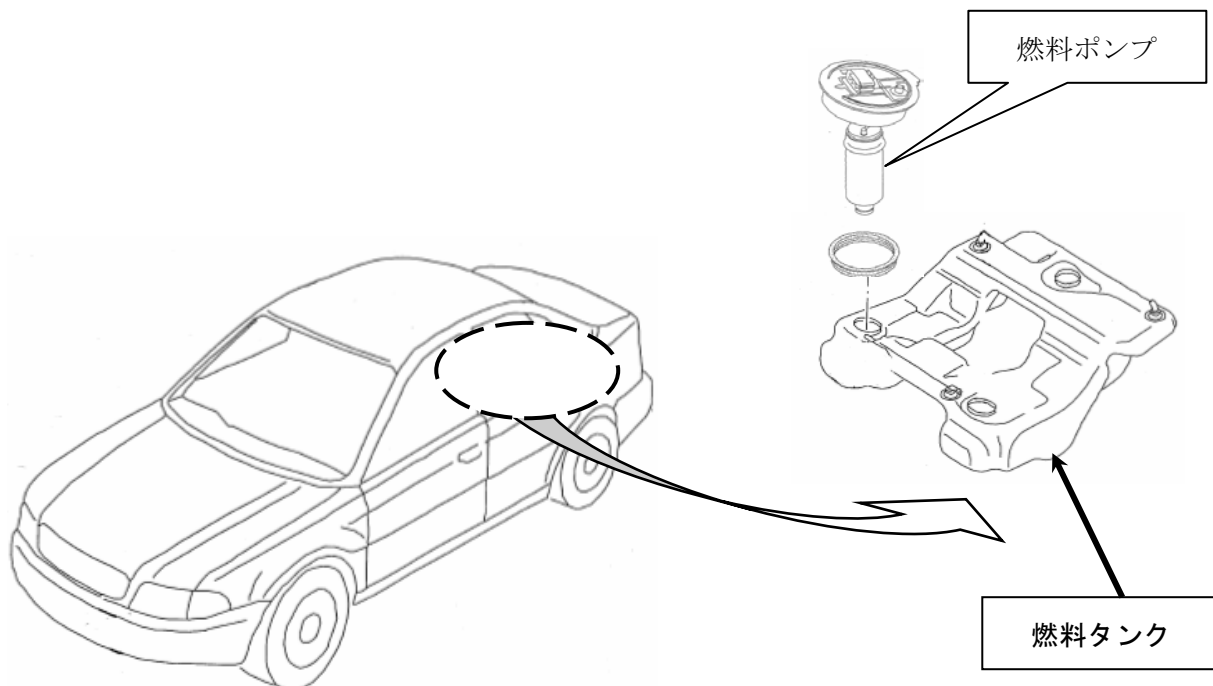
### 不具合発生箇所

燃料ポンプ内のモータにおいて、カーボンブラシの材質が不適切なため、カーボンブラシが早期に摩耗するものがある。そのため、そのまま使用を続けると摩耗が進行し、最悪の場合、燃料ポンプが作動しなくなり、原動機が停止して再始動不能となるおそれがある。

全車両、燃料ポンプを点検し、該当するポンプが装着されていた場合、良品と交換する。
