改善箇所説明図

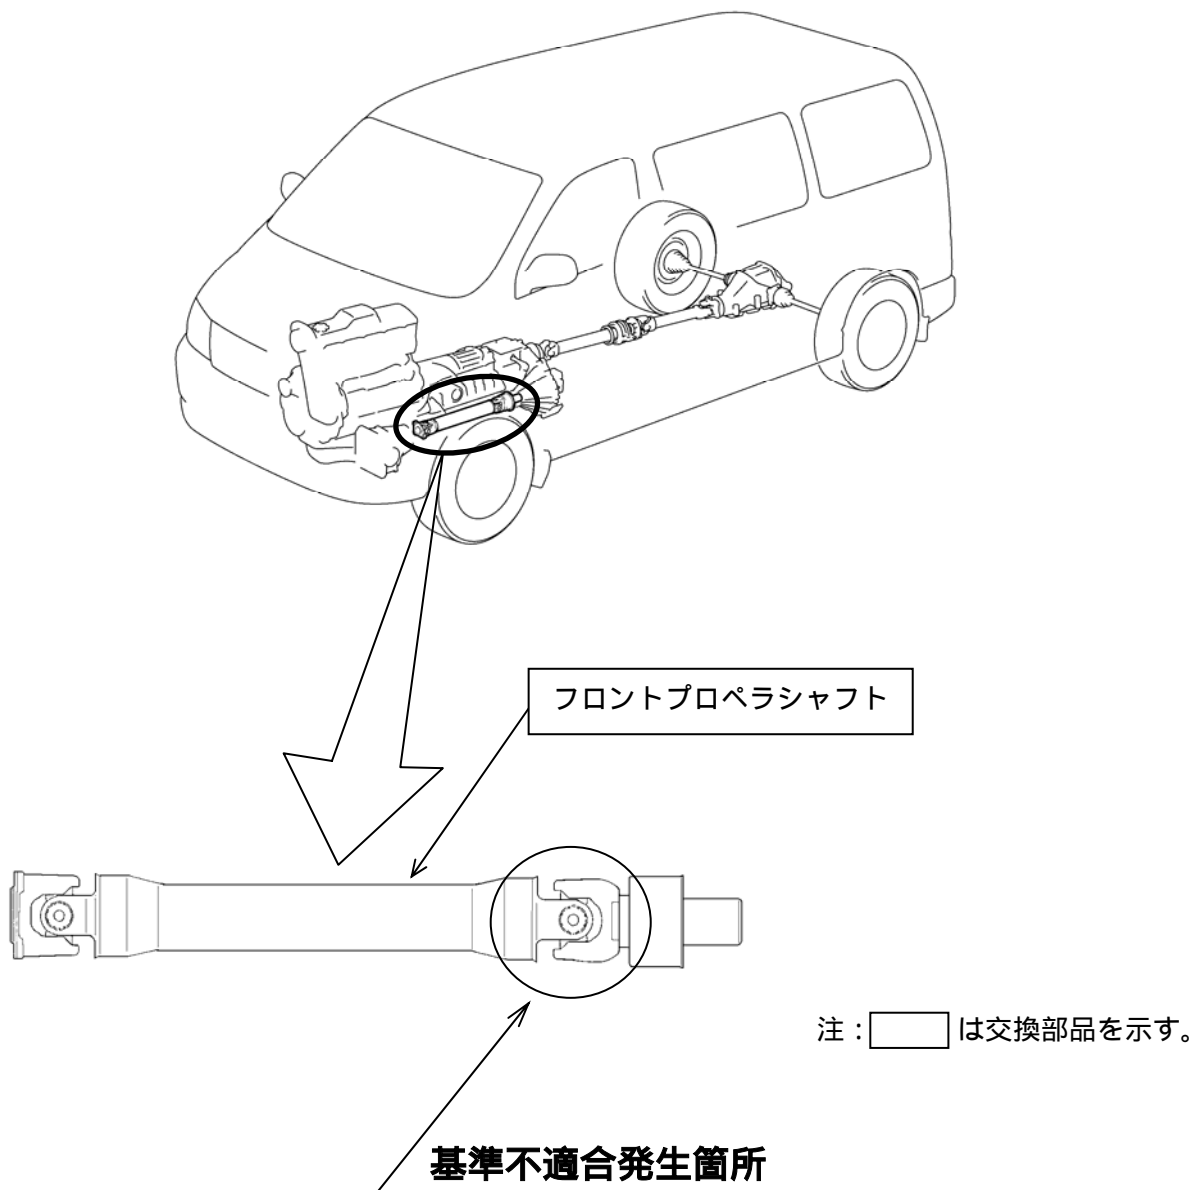
4輪駆動車の前輪駆動用フロントプロペラシャフトにおいて、トランスファ側のユニバーサルジョイント部に対する熱対策が不足していたため、高速走行や登坂走行等の高負荷走行により当該部の温度が上昇した際、グリースの潤滑性の低下が早まるものがある。そのため、そのままの状態で使用を続けると、当該ジョイント部の摩耗が進んでガタや異音を生じ、最悪の場合、当該ジョイント部が破損して走行できなくなるおそれがある。

全車両、グリースの耐熱性を向上したプロペラシャフトに交換する。

識別：改善済車両にはエンジンルーム内のネームプレート上部に黄色ペイントを塗布する。
