改善箇所説明図 ②

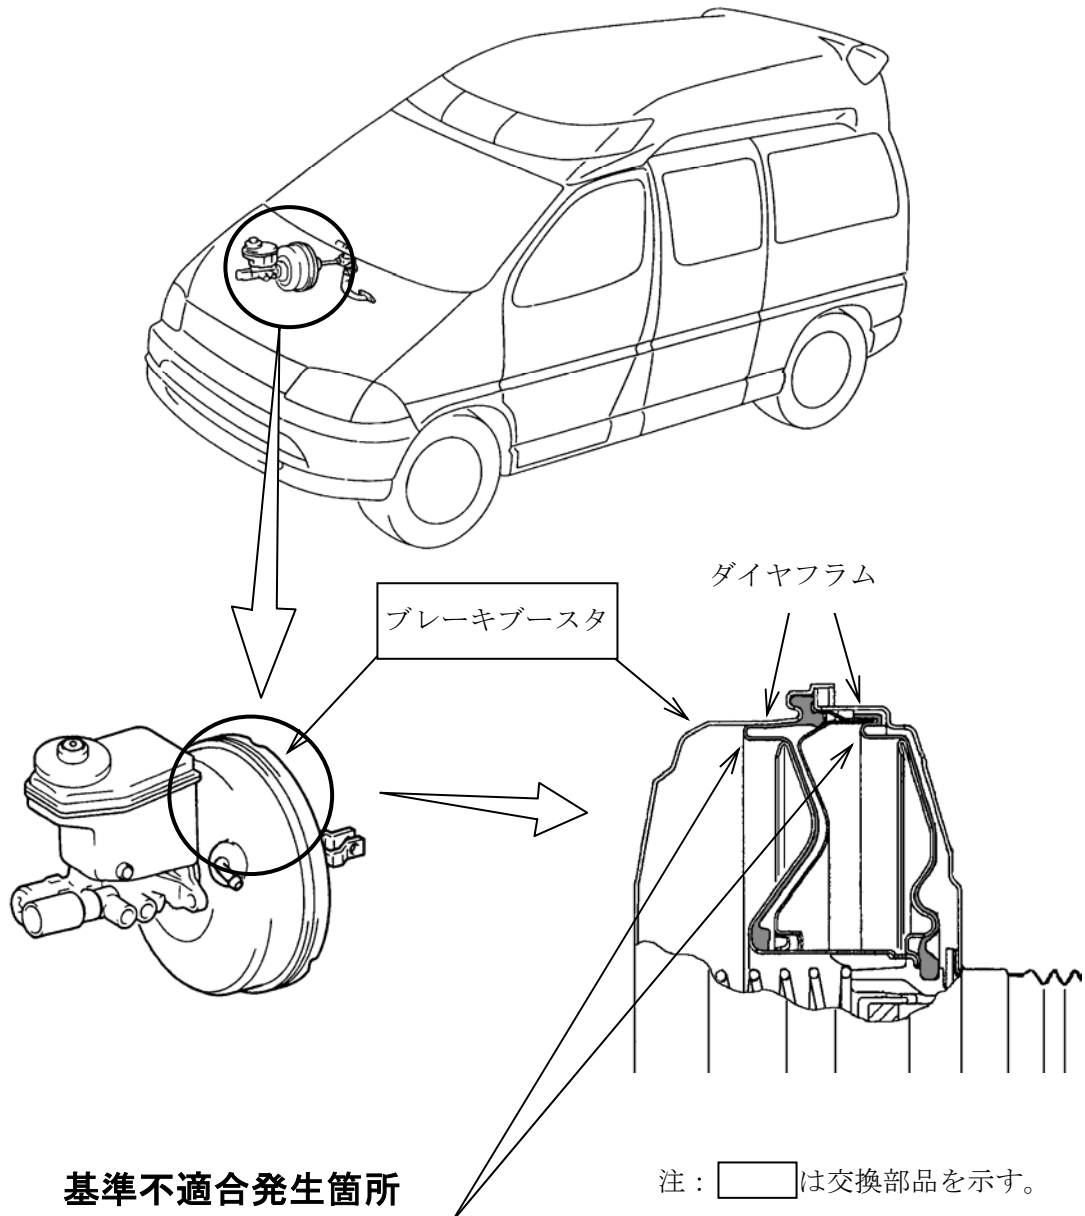
救急車において、制動倍力装置（ブレーキブースタ）内にあるゴム製ダイヤフラムの耐熱性が不足しているため、原動機室内の熱影響により、当該ダイヤフラムが熱劣化して亀裂が発生することがある。そのため、そのまま使用を続けると亀裂が進行し、倍力作用が損なわれて制動停止距離が伸びるおそれがある。

全車両、ブレーキブースタを対策品と交換する。

識別：改善済車両にはエンジンルーム内にあるブレーキブースタの向かって右上のボデーパネルくぼみ面に黄色ペイントを塗布する。
