## 改善箇所説明図

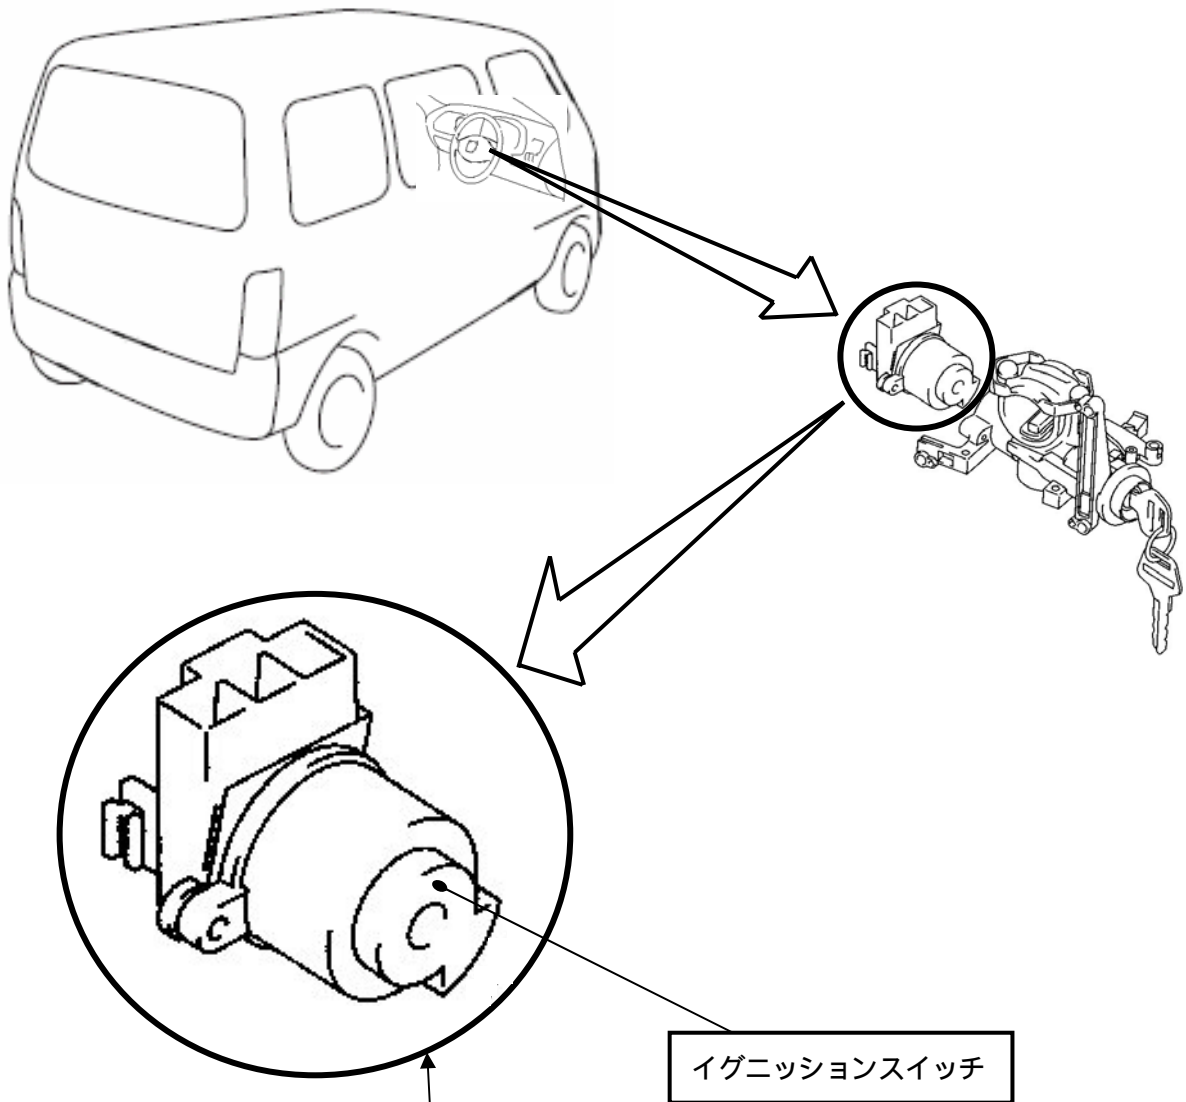
イグニッションスイッチの接点の構造が不適切なため、スイッチの使用頻度が極めて高い場合、作動時に発生する摩耗粉が接点付近に溜まって導通するものがある。そのため、そのまま使用を続けると、スタータモータが回転し続けるとともに、スイッチの接点が発熱し、摩耗粉から異臭、煙が発生し、最悪の場合、火災に至るおそれがある。

全車両、イグニッションスイッチを対策品と交換する。

注：  は交換部品を示す。
