改善箇所説明図

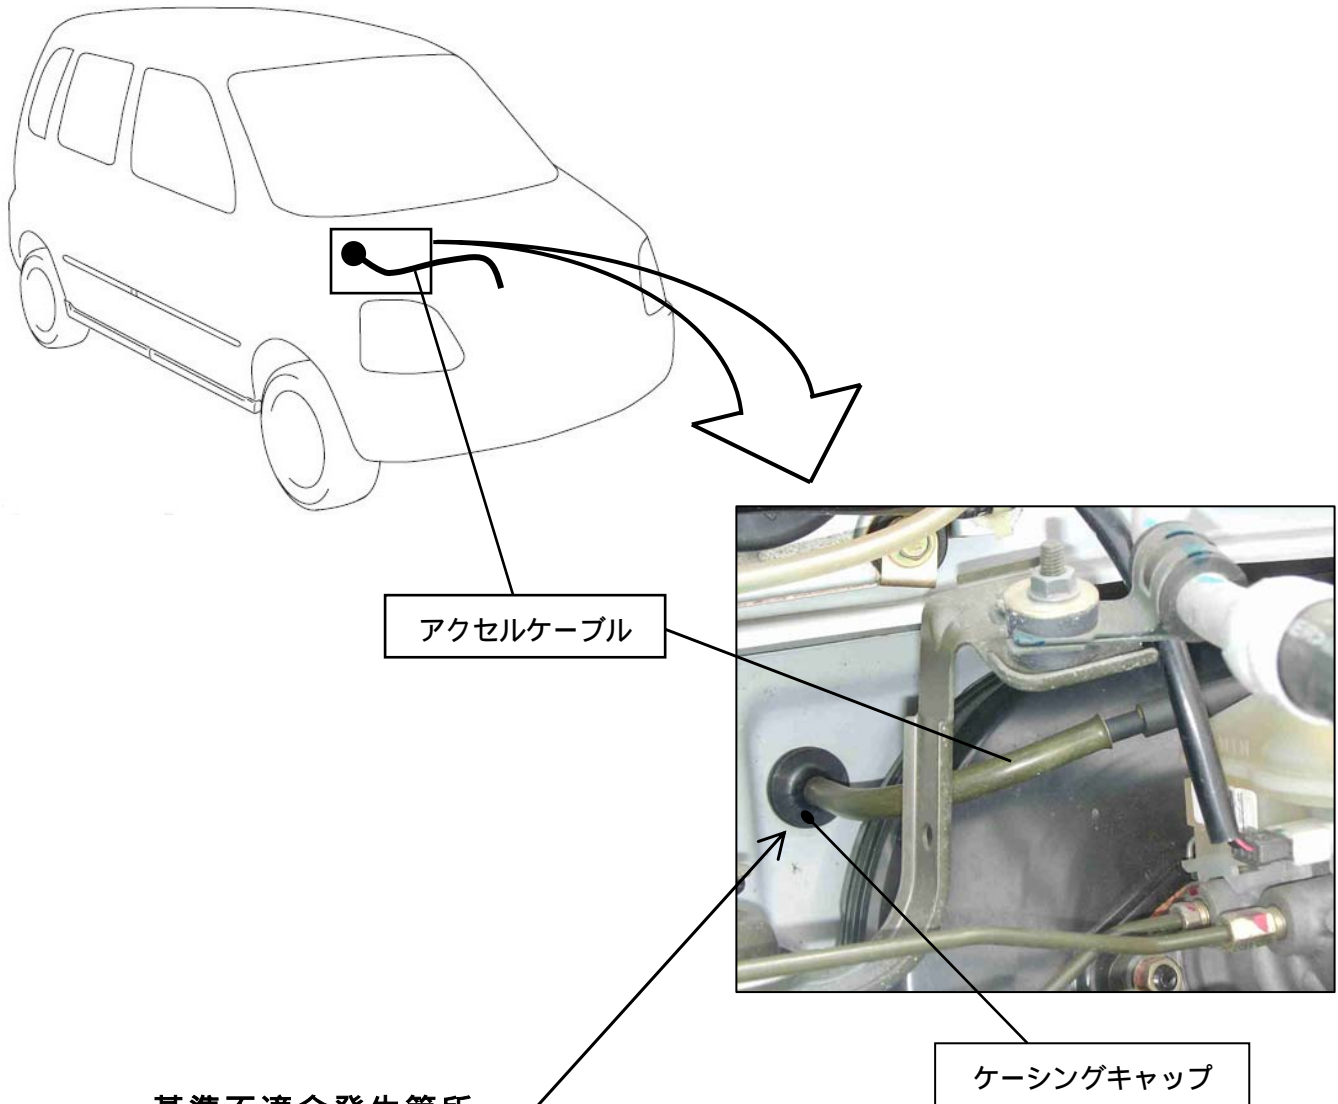
基準不適合発生箇所

アクセルケーブルの取り回しが不適切なため、当該ケーブルを車体に固定するケーシングキャップに応力が集中し破損するものがある。そのため、そのまま使用を続けると、破損したキャップの端部とインナーケーブルが干渉し、摩耗することから、最悪の場合、インナーケーブルが切損し、アクセル操作不能になるおそれがある。

改善の内容

全車両、アクセルケーブルを対策品と交換すると共に、取り回しを変更する。
