改善箇所説明図

ホーンスイッチ&エアバッグアッソ

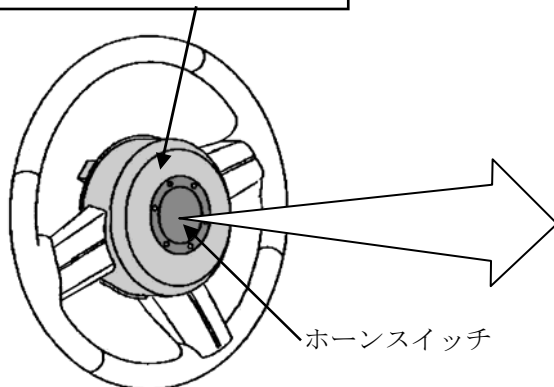
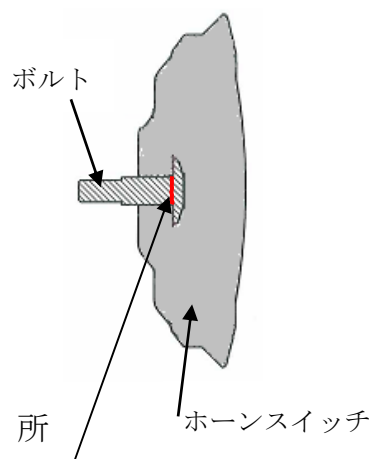
【ホーンスイッチの断面】

不 具 合 発 生 箇 所

ホーンスイッチをステアリングに締結しているボルトの強度が不足しているものがある。そのため、極低温下でエアバッグが展開した際、その圧力により当該ボルトが破断し、ホーンスイッチがステアリングから飛び出し、最悪の場合、乗員に危害を与えるおそれがある。

全車両、ホーンスイッチとエアバッグを対策品に交換する。
