## 改善箇所説明図

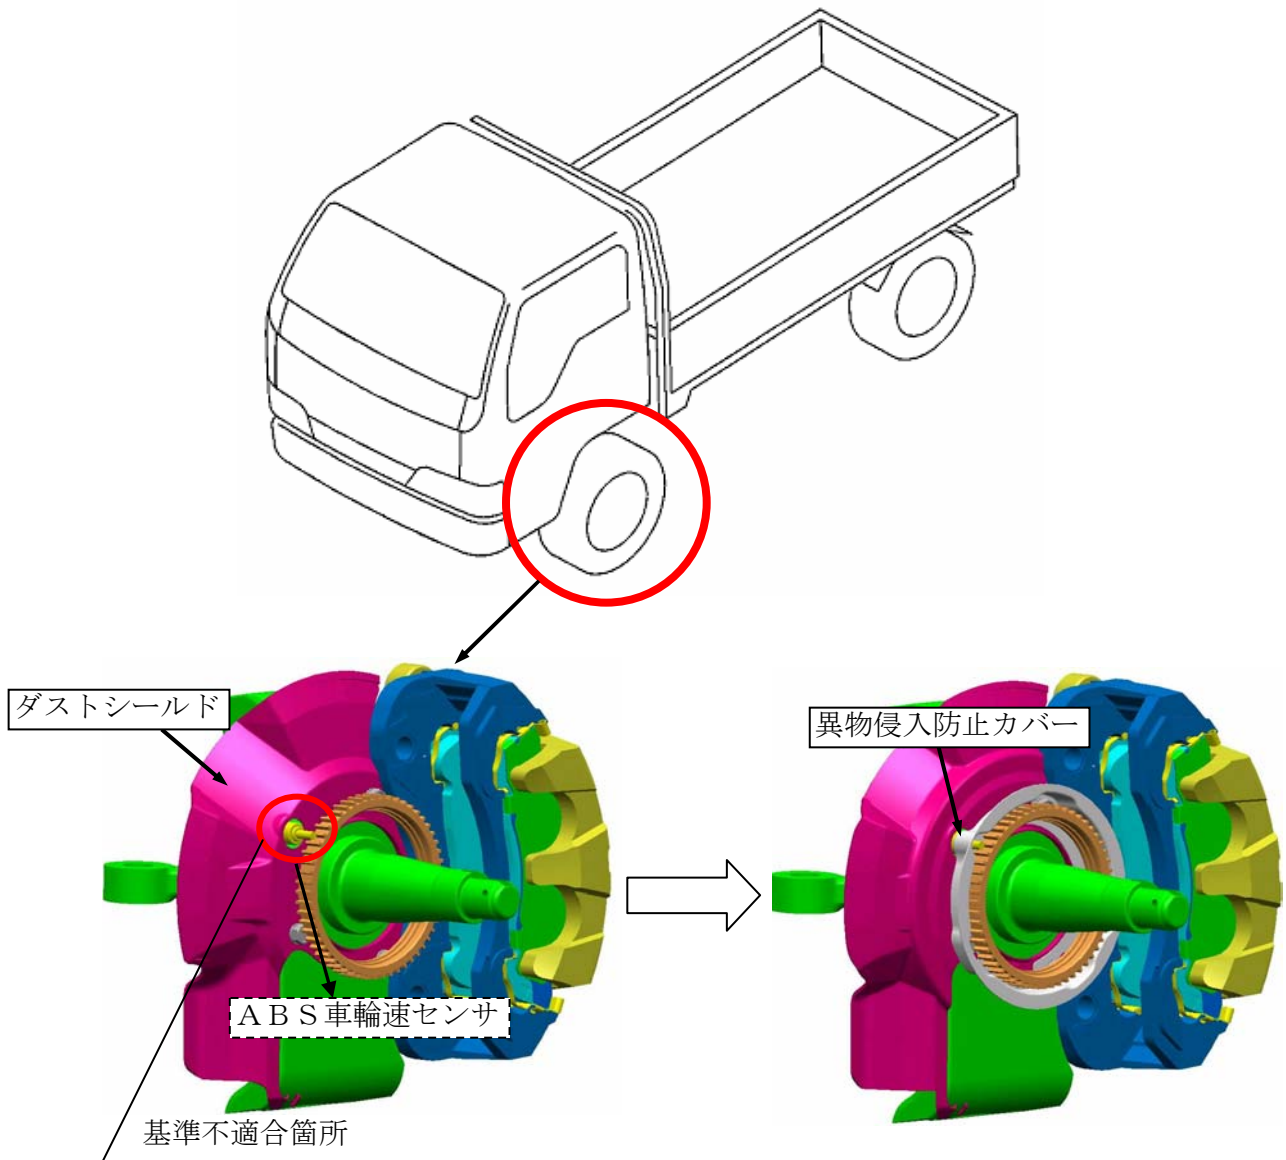
アンチロックブレーキシステム（ABS）において、前輪の回転速度を検出するセンサ部への異物侵入防止カバーの構造が不適切なため、当該センサに飛び石などが当たり変形することがある。そのため、車輪からの信号が得られずABSが誤作動し、最悪の場合、低速走行状態において制動力が低下するおそれがある。

改善の内容：全車両点検し、異物侵入防止カバーを対策品と交換するとともに、センサが損傷しているものは、新品と交換する。また、独立懸架車については、ダストシールドを対策品と交換する。
