改善箇所説明図

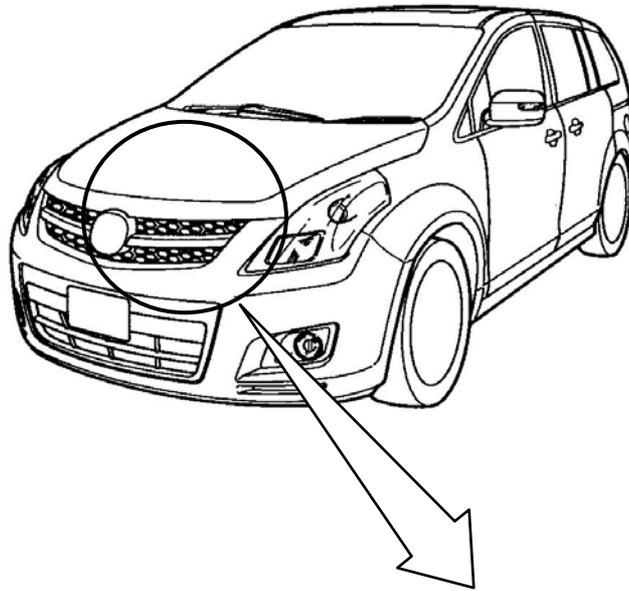
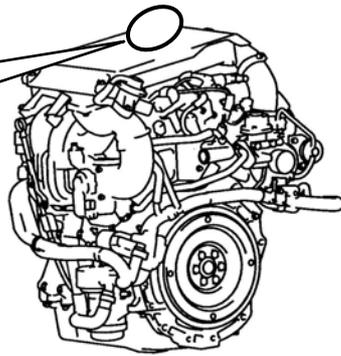
基準不適合発生箇所

オイルフィルターキャップ

シリンダヘッドカバー

エンジンの搬送工程における作業が不適切なため、作業中にオイルフィルターキャップを緩めてしまったものがある。そのため、そのままの状態で使用を続けると、高負荷運転時に当該キャップ部からオイルが飛散し、最悪の場合、火災に至るおそれがある。

全車両、オイルフィルターキャップの締め付け状態を点検し、緩んでいる場合は確実に締め付ける。また、オイルが漏れている場合は、洗浄及び部品交換の処置をする。

識別：エンジンルーム右側にあるNo. 3エンジン・マウント・スタッド・ボルト(室内側)の頭に黄色ペイントを塗布する。
