# 改善箇所説明図

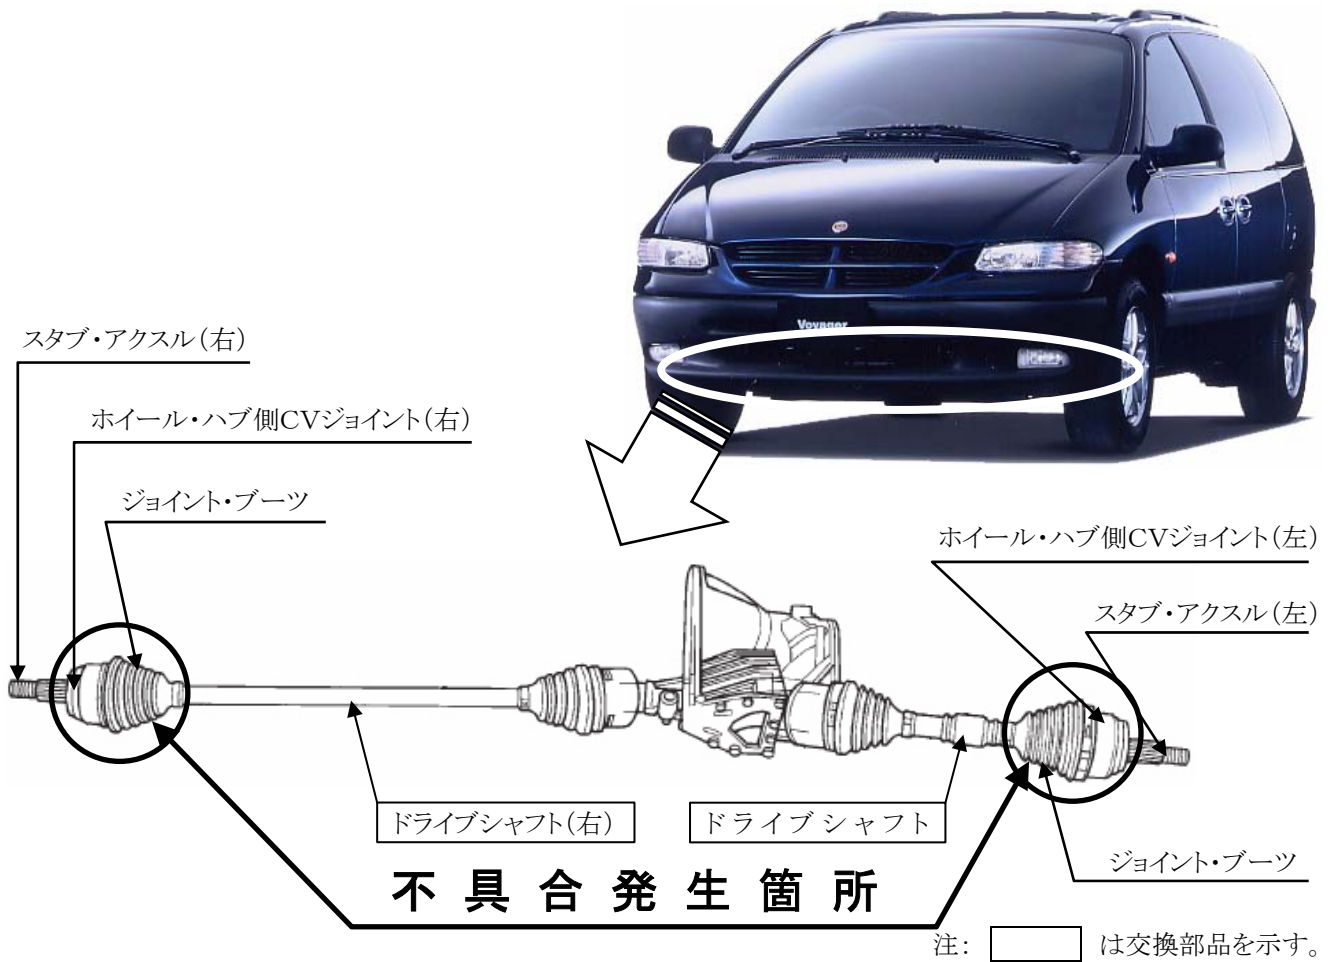
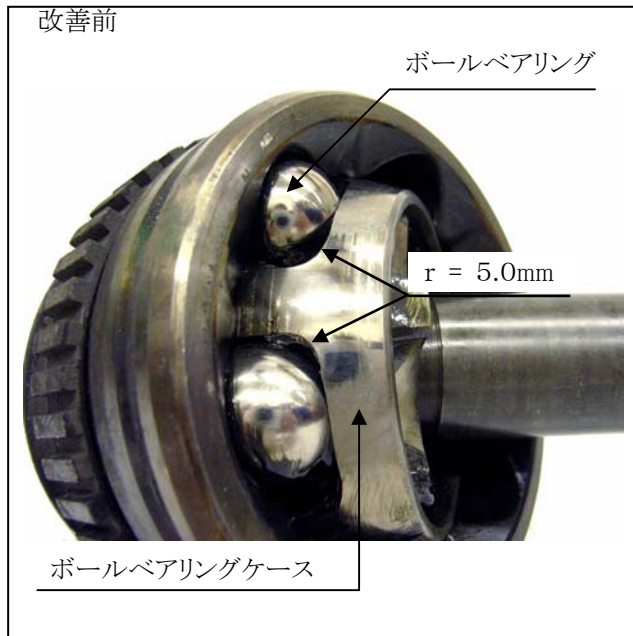
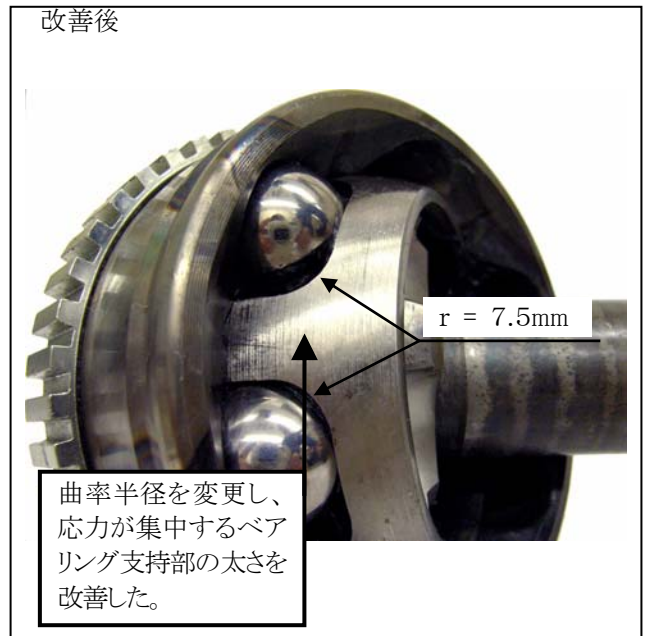
フロントドライブシャフトにおいて、ホイール側ジョイント部のボールベアリングケースの強度が不足しているため、ハンドルのすね切りなどを頻繁に繰り返すと、当該ケースに亀裂が発生することがある。そのため、そのままの状態で使用を続けると、当該ケースが破損し、最悪の場合、走行不能となるおそれがある。

全車両、フロントドライブシャフトを対策品と交換する。

識別 : パワーステアリング・フルードのリザーブ・タンクの前側取付ボルト部に黄色ペイントを塗布する。
