改善箇所説明図

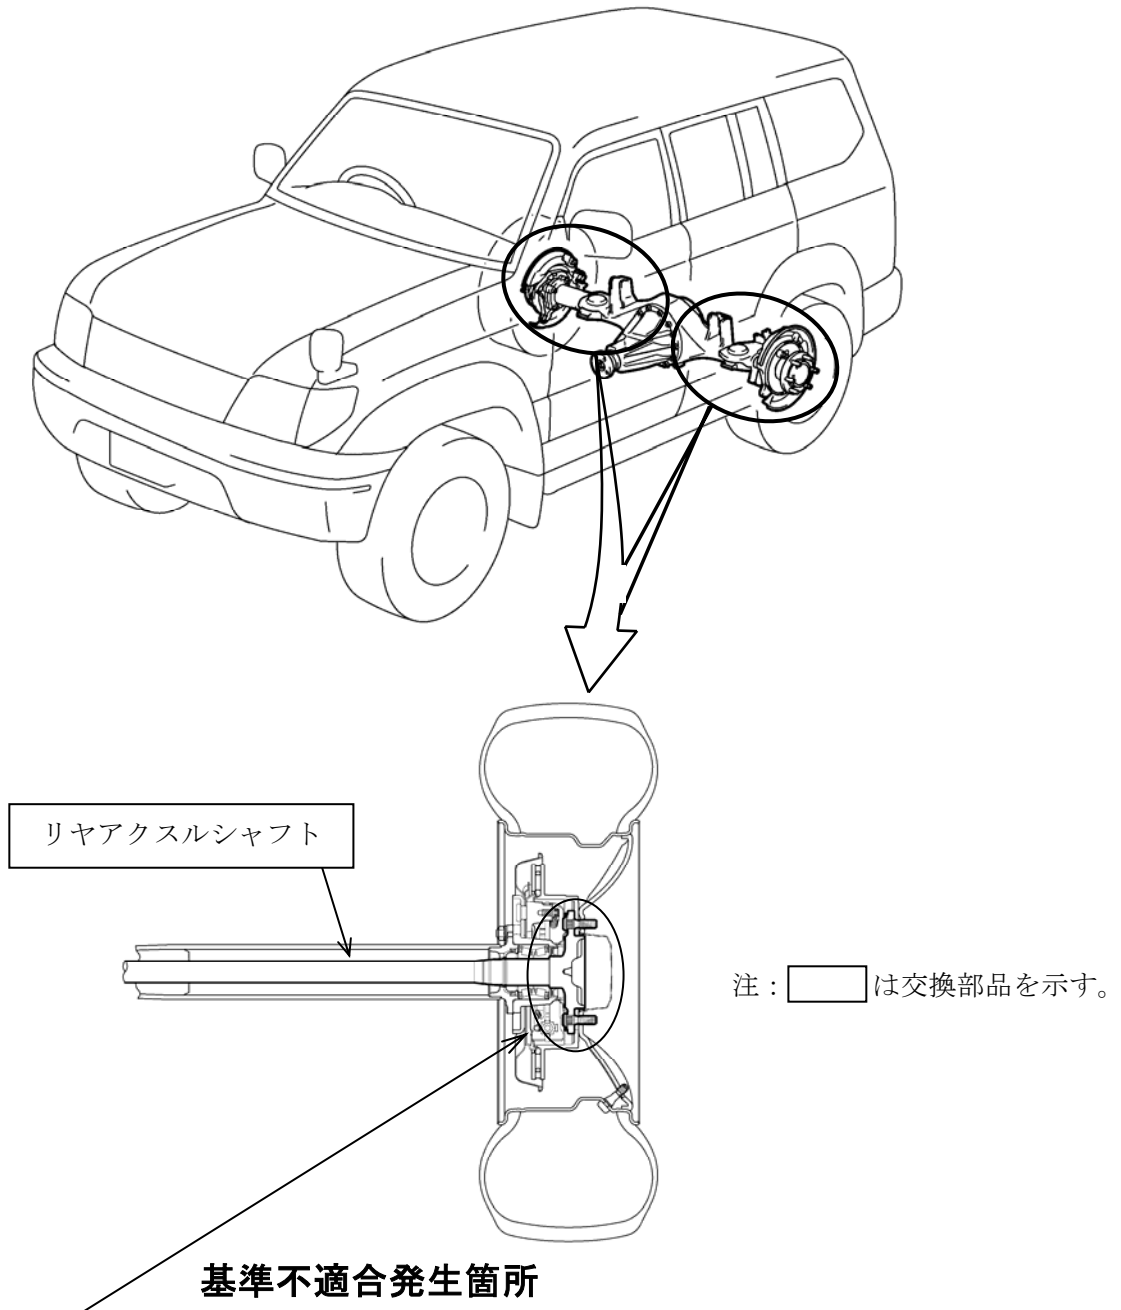
リヤアクスルシャフトのフランジ部の強度が不足しているため、高速で山間の屈曲路等を繰り返し走行すると、フランジの付け根部に亀裂が発生するものがある。そのため、そのまま使用を続けると、亀裂が進行し、最悪の場合、当該部が折損して車輪が外れ、走行できなくなるおそれがある。

全車両、リヤアクスルシャフトを対策品と交換する。

識別：改善済車両にはネームプレート位置（カウルパネル）の上側に黄色ペイントを塗布する。
