## 改善箇所説明図

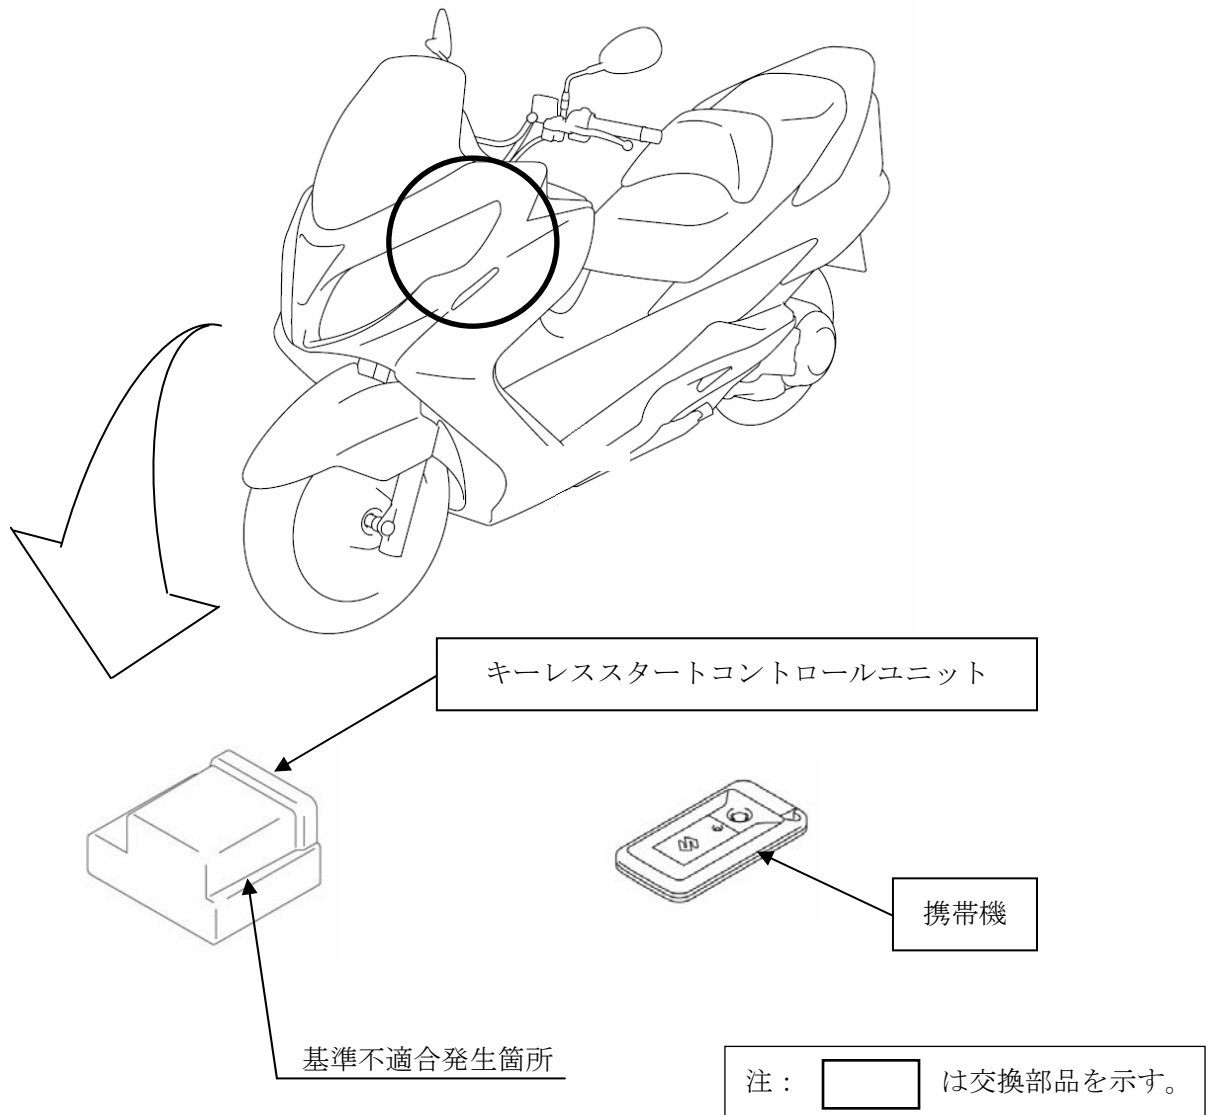
イグニッションスイッチのキーレススタートシステムにおいて、キーレススタートコントロールユニットのプログラムが不適切なため、イグニッションキーの役割をする携帯機との電波交信範囲外において施錠されない場合がある。そのため、その状態で運転者以外の者が、イグニッションスイッチを操作すると、エンジンを始動できるおそれがある。

全車両、キーレススタートコントロールユニットのプログラムを変更した対策品に交換するとともに携帯機も交換する。

識別：緑色のシールを右側のフロントパネルボックス内に貼り付ける。
