改善箇所説明図

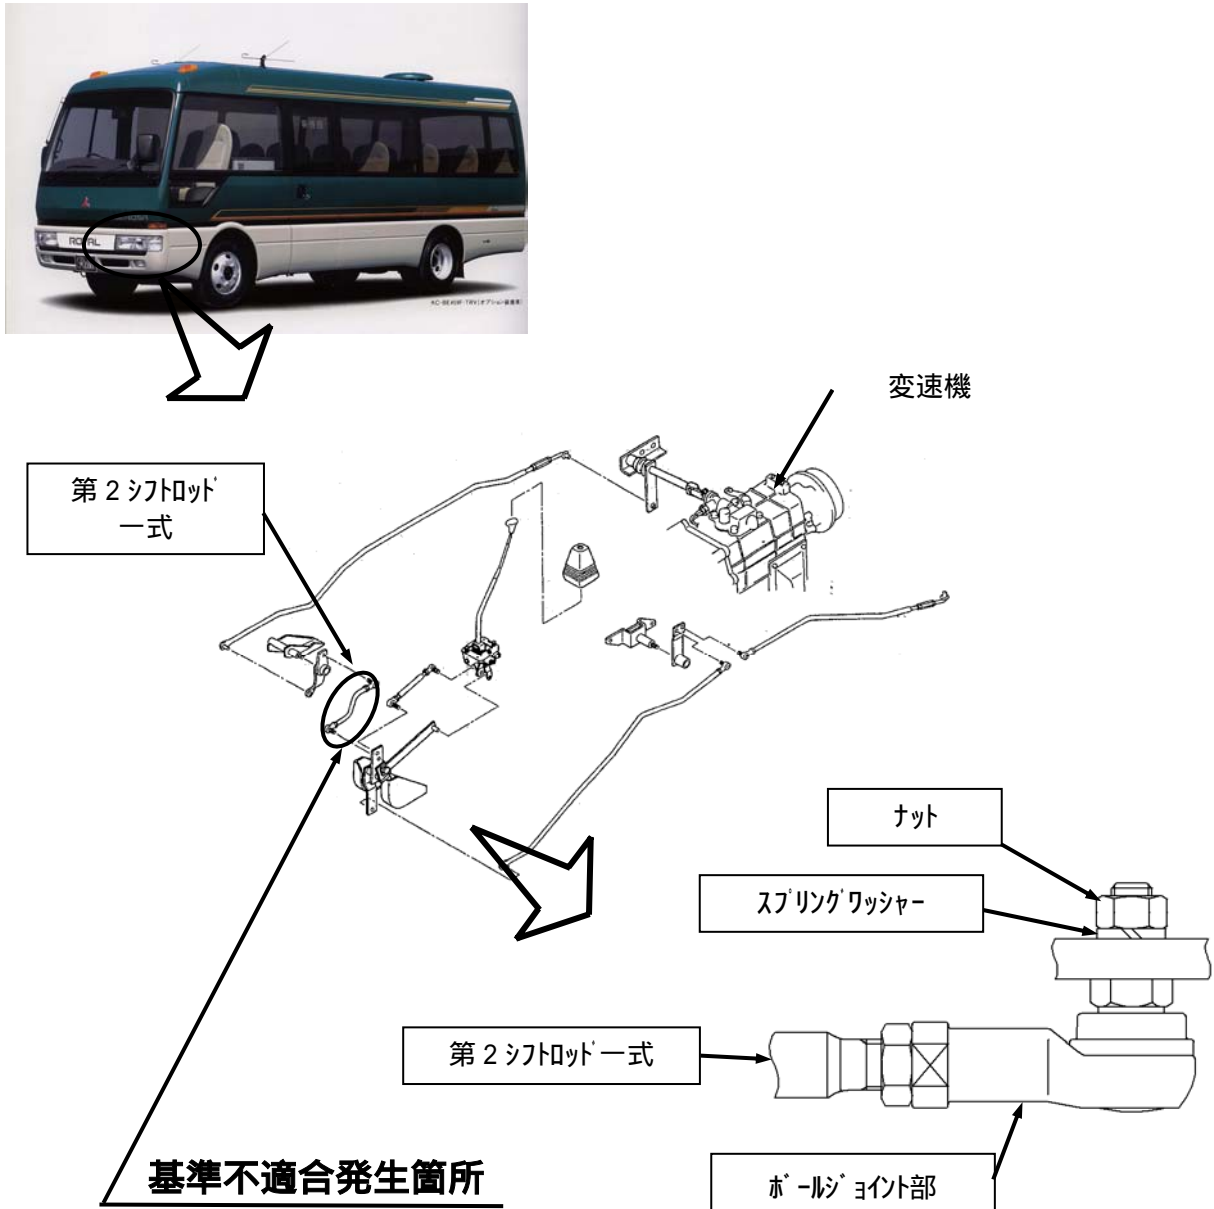
変速機の第2シフトロッドボールジョイント部の強度が不足しているため、変速操作時に亀裂が発生するものがある。そのため、そのままの状態で使用を続けると、当該部が折損して変速不能となり、最悪の場合、走行不能となるおそれがある。

全車両、第2シフトロッド一式を対策品に交換する。

注： は交換部品を示す。
