改善箇所説明図

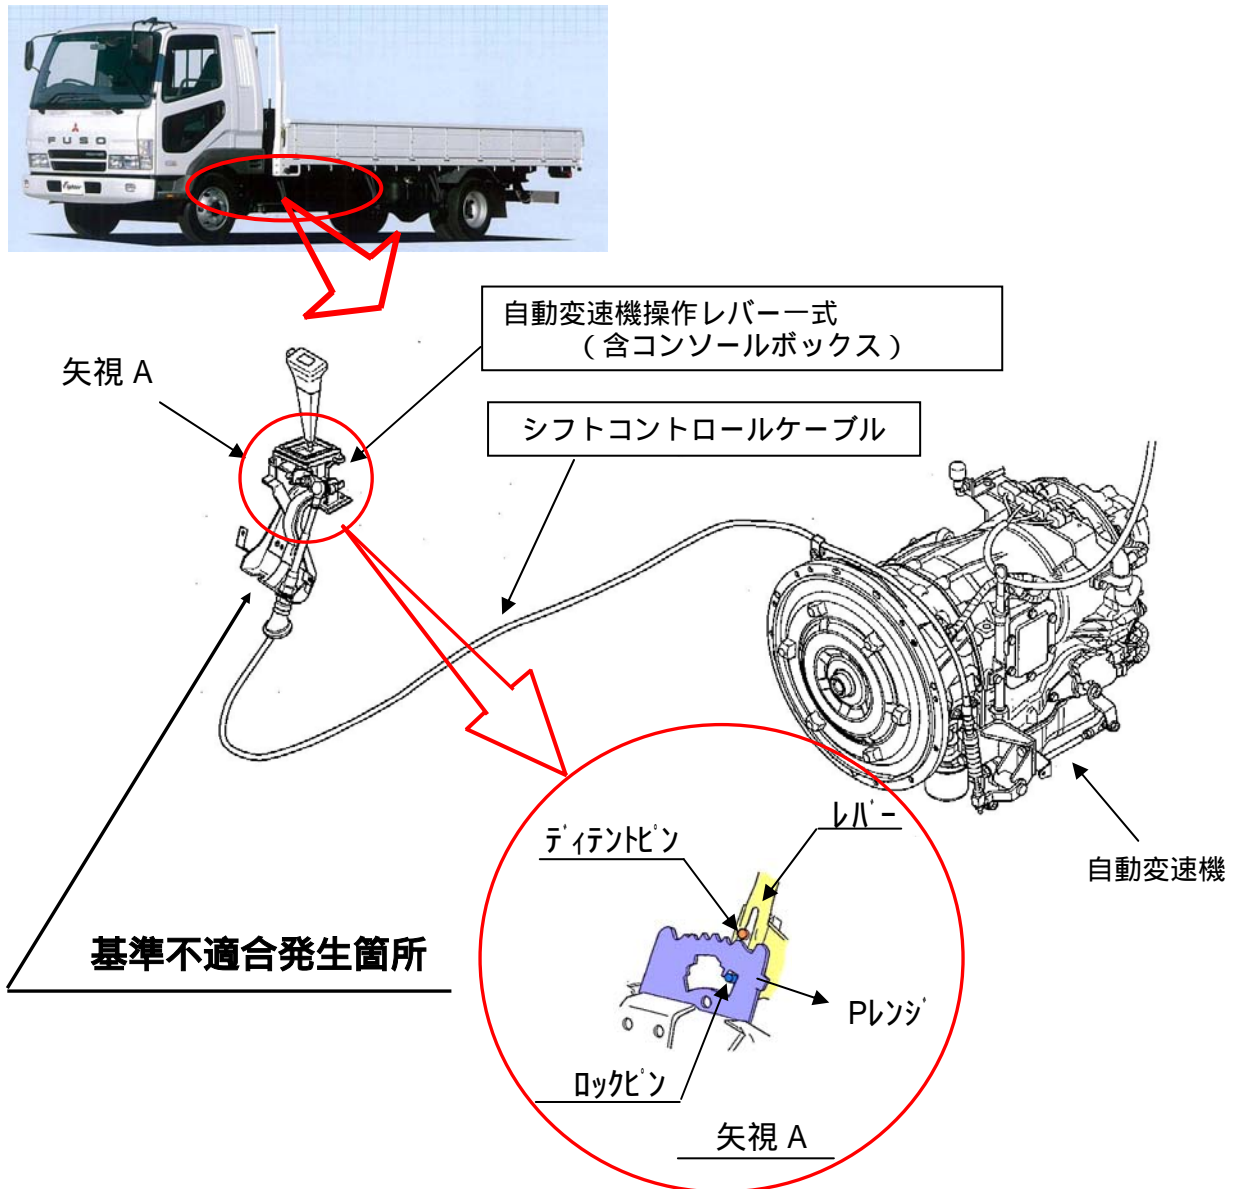
自動変速機操作レバーの加工が不適切なため、当該レバーとディテントピンまたはロックピンにガタ・たわみ等が発生しているものがある。そのため、シフト操作を行った際に操作レバーがPレンジ位置にあるにもかかわらず、自動変速機本体側はRレンジのままとなり、最悪の場合、車両が後退するおそれがある。

全車両、自動変速機操作レバー式及びシフトコントロールケーブルを対策品に交換する。
尚、対策品の供給に時間を要するため、当面の措置としてPレンジ操作時の注意事項を記載したコーションプレートを配布し、ユーザの注意喚起を図る。
