改善箇所説明図

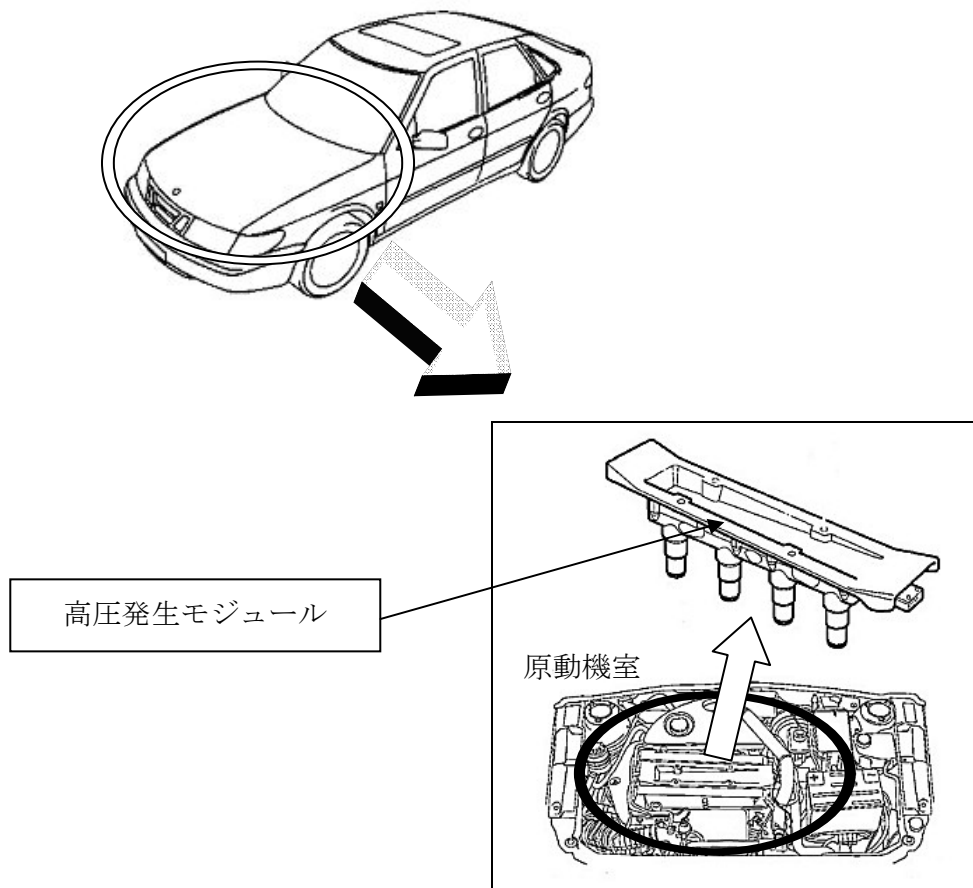
基準不適合発生箇所

点火装置において、高電圧発生モジュールのトランジスタの耐久性が不足しているため、電気負荷の繰り返しによりトランジスタが破損し、原動機が停止するおそれがある。

全車両、当該高圧発生モジュールを対策品と交換する。

識別方法：高圧発生モジュールカバーに黄色ペイントを塗布。
