改善箇所説明図

基準不適合発生箇所

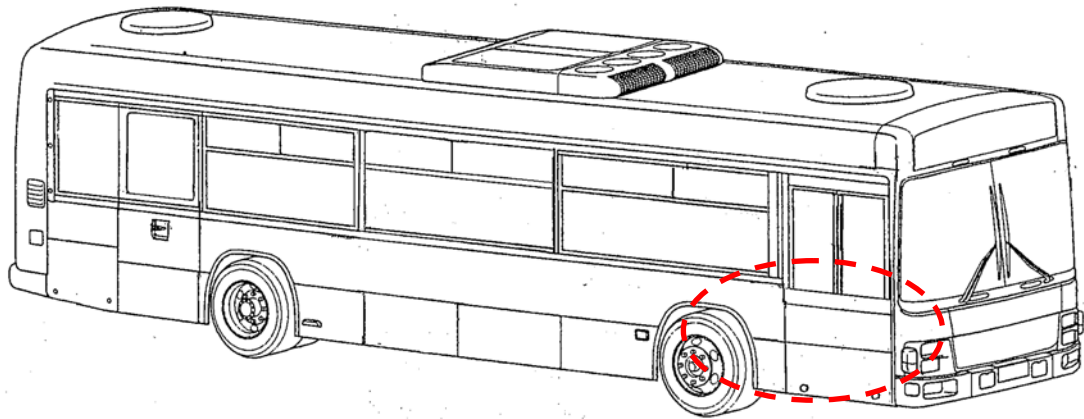
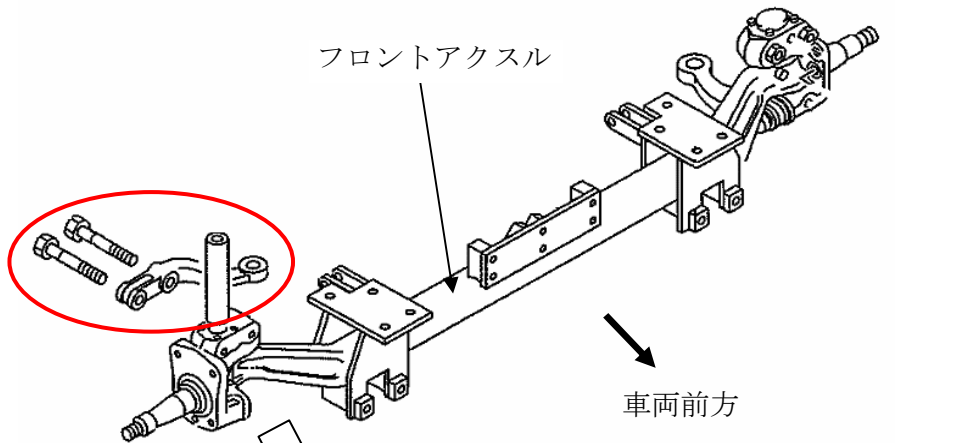
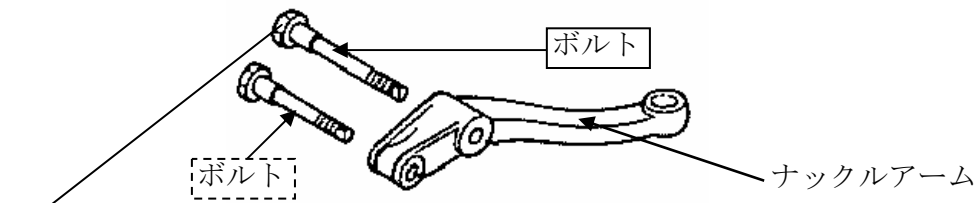
かじ取り装置において、ナックルアームをナックルに固定するボルト2本のうち1本について、熱処理が不適切なため、強度が不足しているものがある。そのため、早期に当該ボルトが破損し、最悪の場合、2本とも折損し、ナックルアームが外れて操舵不能となるおそれがある。

改善の内容：全車両、当該ボルトを良品と交換する。なお、当該ボルトが損傷している場合には、他のボルトも新品と交換する。

識別：ナックルアーム側面に白色ペイントを塗布する。
