改善箇所説明図

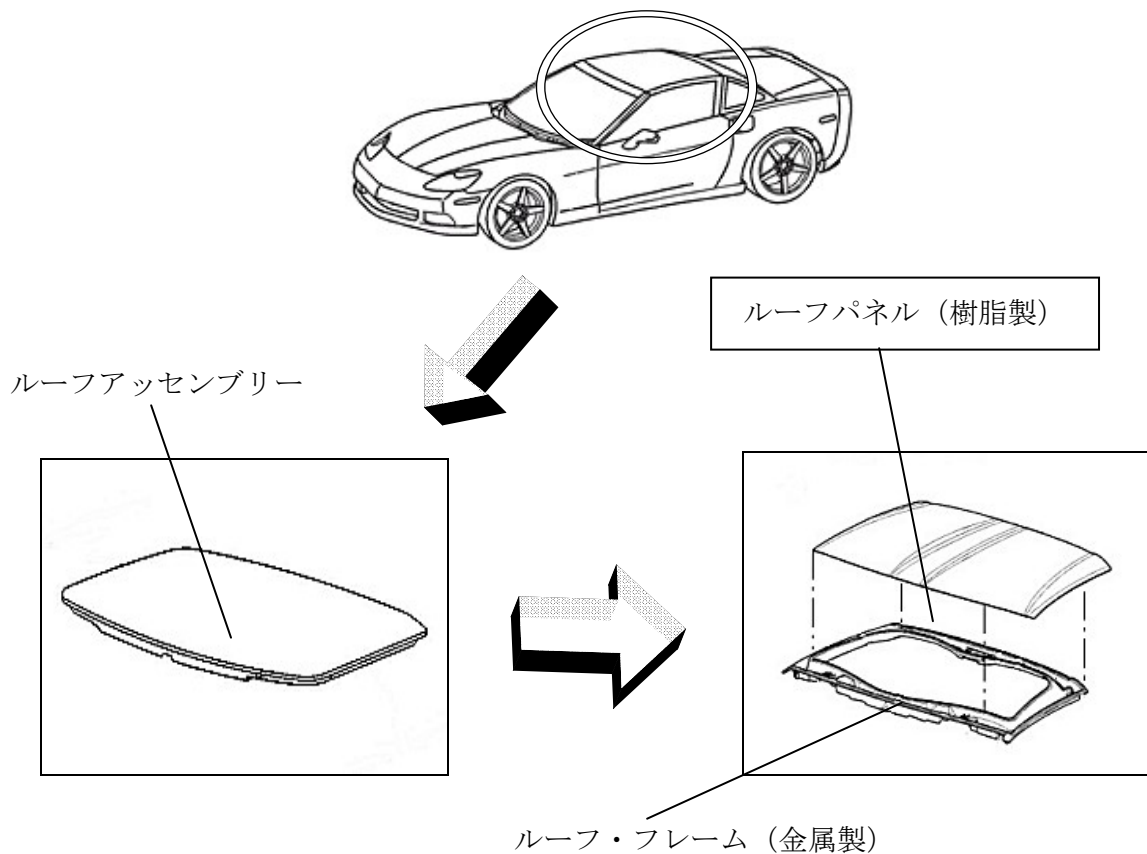
基準不適合発生箇所

屋根部分が脱着式（リムーバブル・ハードトップ）となっている車両の屋根部分の金属製フレームと樹脂製パネルとの接着が不十分なため、走行中の振動等により接着が剥がれることがある。そのため、そのまま使用を続けると、当該パネルが外れ、最悪の場合、脱落するおそれがある。

全車両、当該部分を点検し、接着剤の補充をする。なお、剥がれが確認できたものは、樹脂製パネルを対策品と交換する。

樹脂性パネルを交換する場合、対策品の供給に時間を要するため、当面の暫定処置として、対象のユーザーに不具合の状況説明し、後日当該パネルを対策品と交換する。
