## 改善箇所説明図

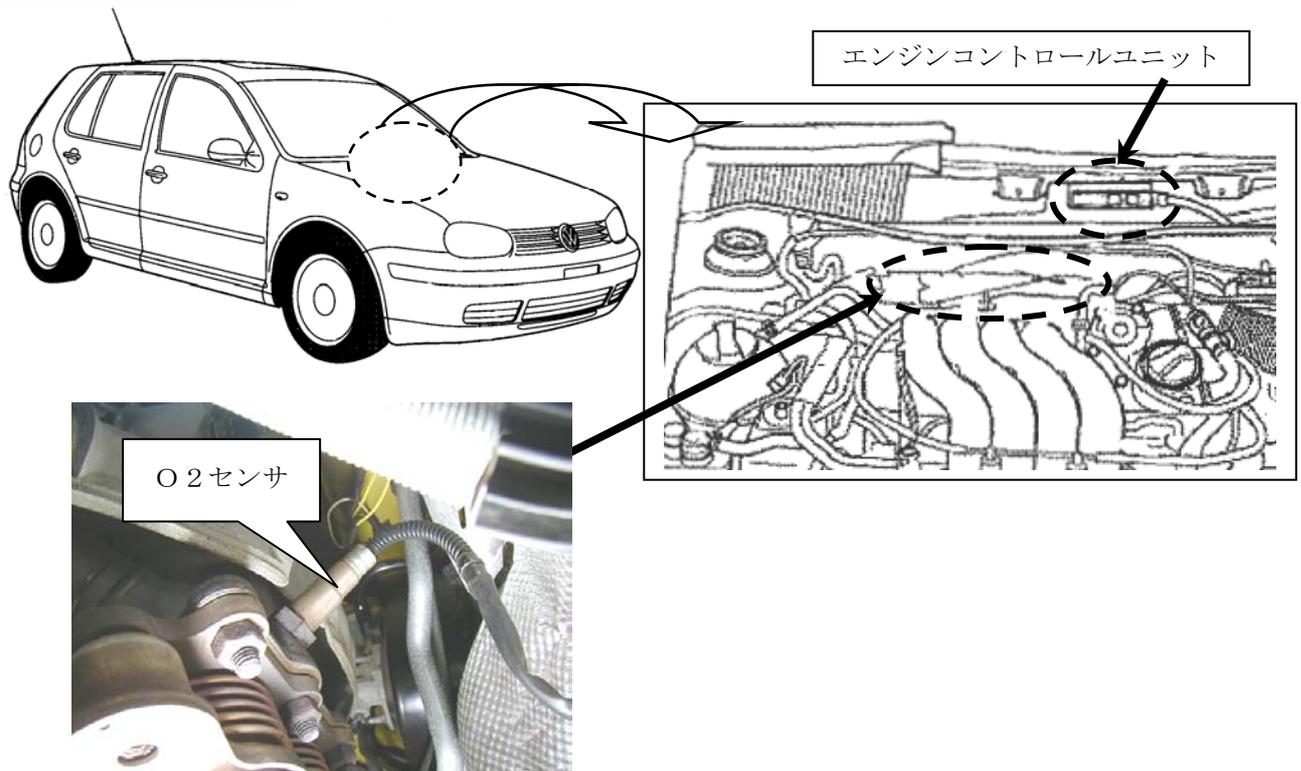
原動機制御コンピュータのプログラムが、始動直後等の冷機時に、O2センサーのセラミック部の温度を急激に上昇させる制御となっているため、外気温が低い気象条件下で、セラミック部に水が付着している場合、セラミックに亀裂が発生することがある。そのため、適切な空燃比制御ができず、最悪の場合、排出ガス値が基準を超えるおそれがある。

全車両、O2センサーを良品と交換する。なお、平成16年7月22日付け「届出番号外1143」の作業において、エンジンECUの制御プログラムを書き換えられていない車両は対策プログラムに更新する。
