# 改善箇所説明図

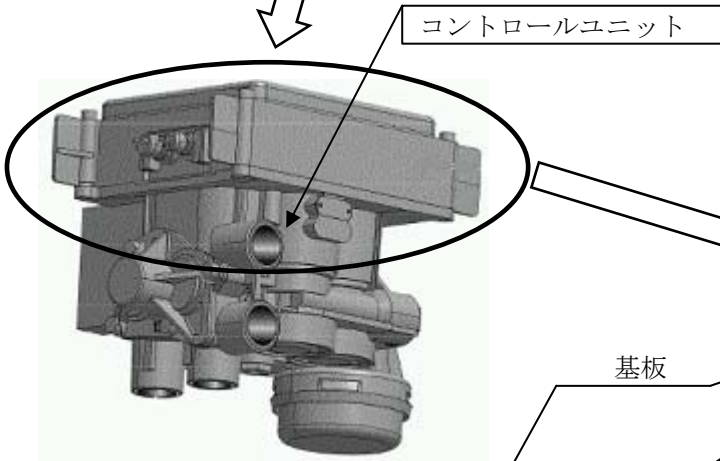
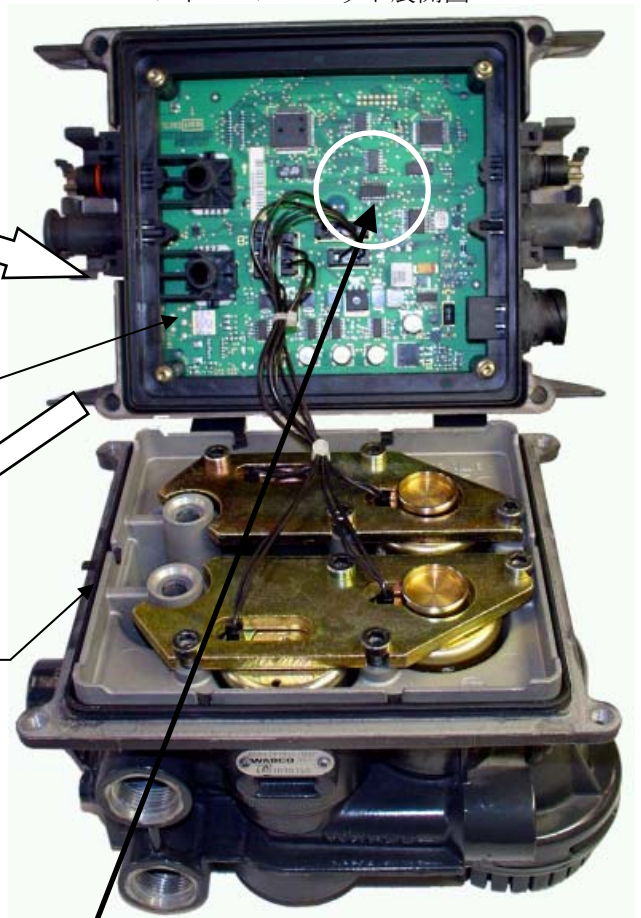
コントロールユニット展開図

## 不具合発生箇所

後軸の左右輪の制動力を制御するコントロールユニットの基板回路の保護塗装が不適切なため、当該ユニットのゴム製シールから発生する硫黄ガスにより、基板回路が腐食することがある。そのため、そのままの状態で使用を続けると、腐食が進行し、最悪の場合、回路の一部が断線し、左右輪の制動力に差が生じるおそれがある。

**改善の内容**  
全車両、当該コントロールユニットを良品と交換する。

識別： コントロールユニット下部に備わるエア排出口部に赤色ペイントを塗布する。
