## 改善箇所説明図

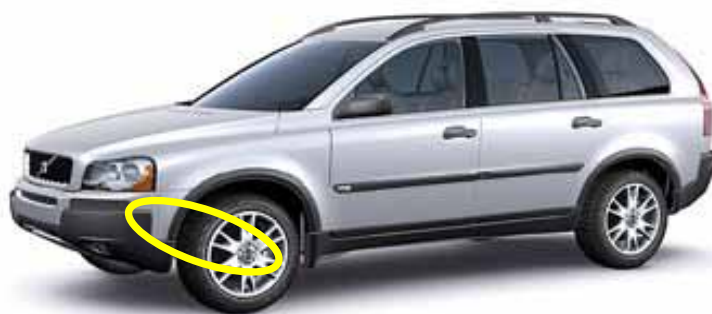
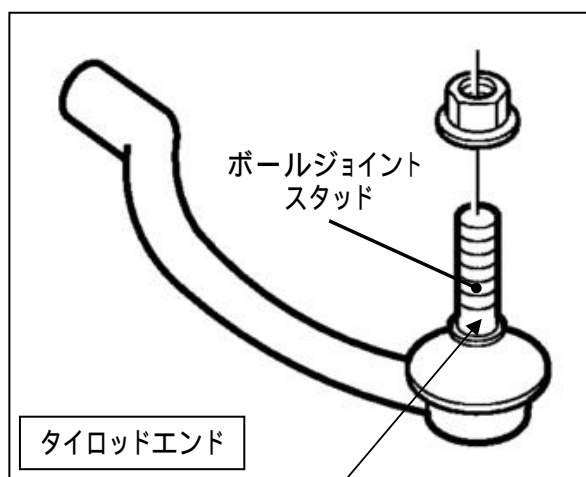
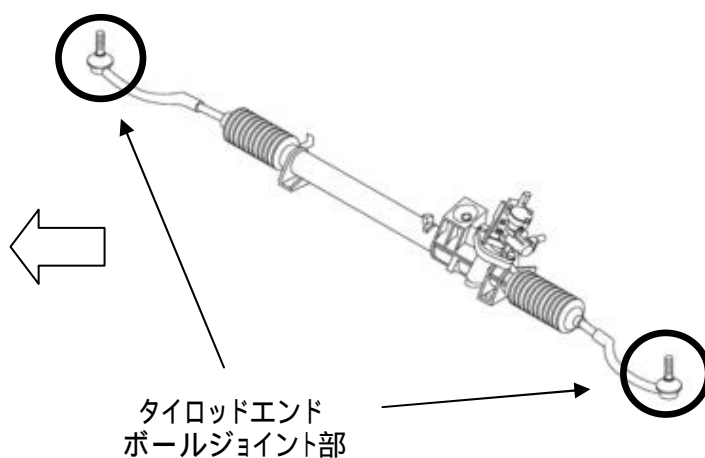
### 基準不適合発生箇所

タイロッドエンドのボールジョイント部の構造が不適切なため、段差の通過やオフロードの走行等、当該部に外部からの強い負荷が繰り返し掛かると、ワッシャが変形してがたが生じることがある。そのため、そのまま使用を続けると、タイロッドエンド取り付けナットが緩み、最悪の場合、ボールジョイントが折損し、かじ取り操作が出来なくなるおそれがある。

全車両、タイロッドエンドを対策品と交換する。

右側ストラットタワー部へ黄色ペイントを塗布する。
