# 改善箇所説明図

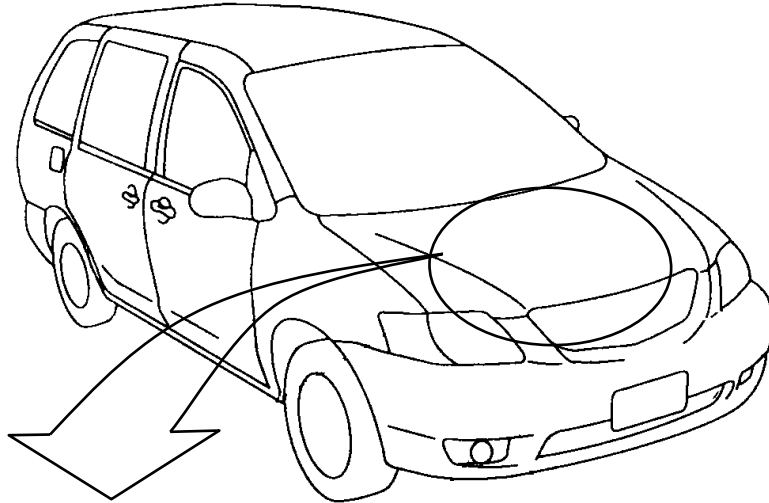
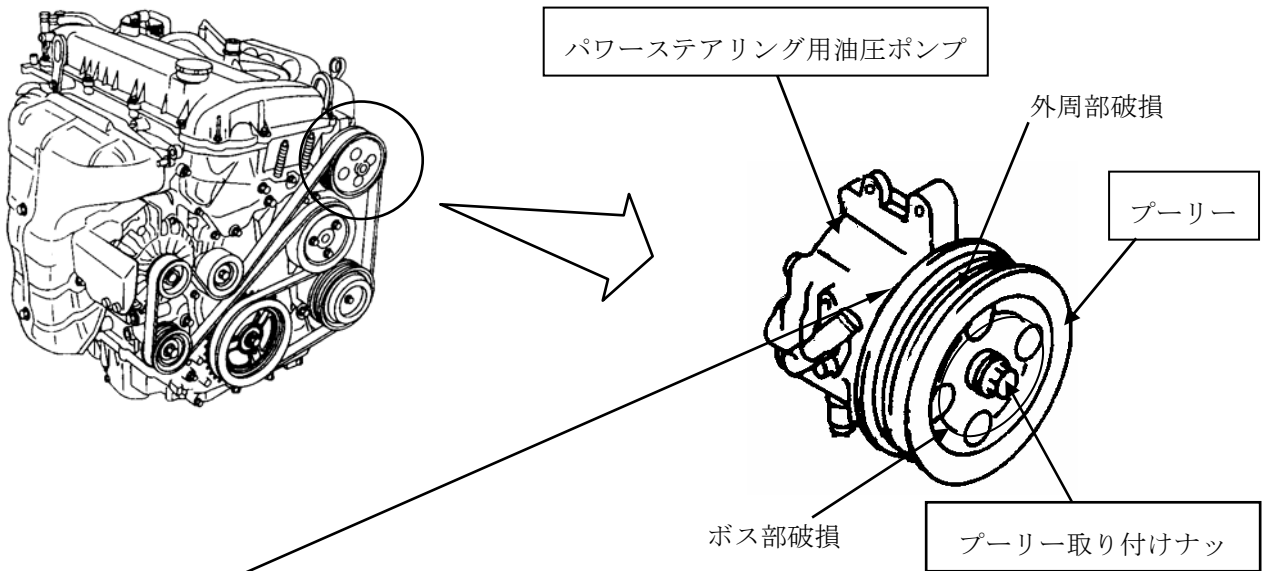
## 不具合発生箇所

かじ取り装置のパワーステアリング用油圧ポンプのプーリー取り付けナットの締付け力及びプーリーの強度が不足しているため、当該プーリーの取り付けナットが緩む又はプーリーに亀裂が入るものがある。そのため、そのままの状態で使用を続けると、異音が発生し、最悪の場合、当該プーリーが破損又は外れてハンドル操作力が増大するおそれがある。

全車両、パワーステアリング用油圧ポンプ・プーリー及び取り付けナットを対策品と交換し指定のトルクで締付ける。また、パワーステアリング用油圧ポンプに損傷があるものは、パワーステアリング用油圧ポンプを新品と交換する。

識別：対策品は、パワーステアリング用油圧ポンプ・プーリーが6穴になっている。
