改善箇所説明図

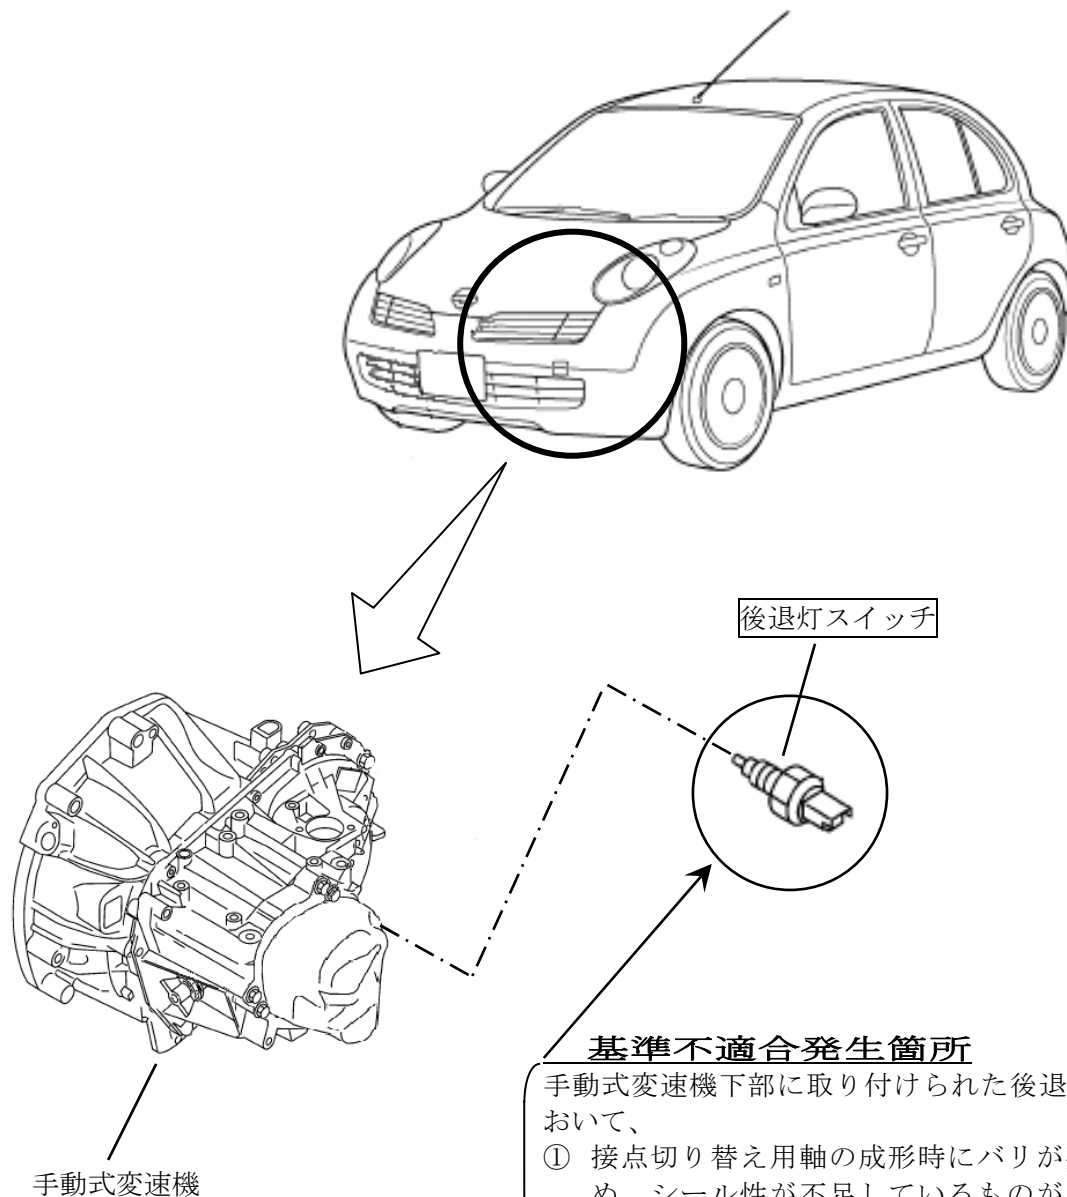
基準不適合発生箇所

手動式変速機下部に取り付けられた後退灯スイッチにおいて、

- ① 接点切り替え用軸の成形時にバリが残っていたため、シール性が不足しているものがある。そのため、変速機内の潤滑油がスイッチ内部に侵入して接点間の抵抗が増大し、最悪の場合、後退灯が点灯しないおそれがある。
- ② 製造時の組み付けが不適切なため、接点の形状が変形し、接点間の接触圧力が不足しているものがある。そのため、アーク放電により接点が早期に摩耗し、摩耗が進行すると、最悪の場合、後退灯が点灯しないおそれがある。

全車両、当該後退灯スイッチを対策品と交換する。

識別：銀色のシールをモデルナンバープレートの右横に貼り付ける。
