**基準不適合発生箇所**

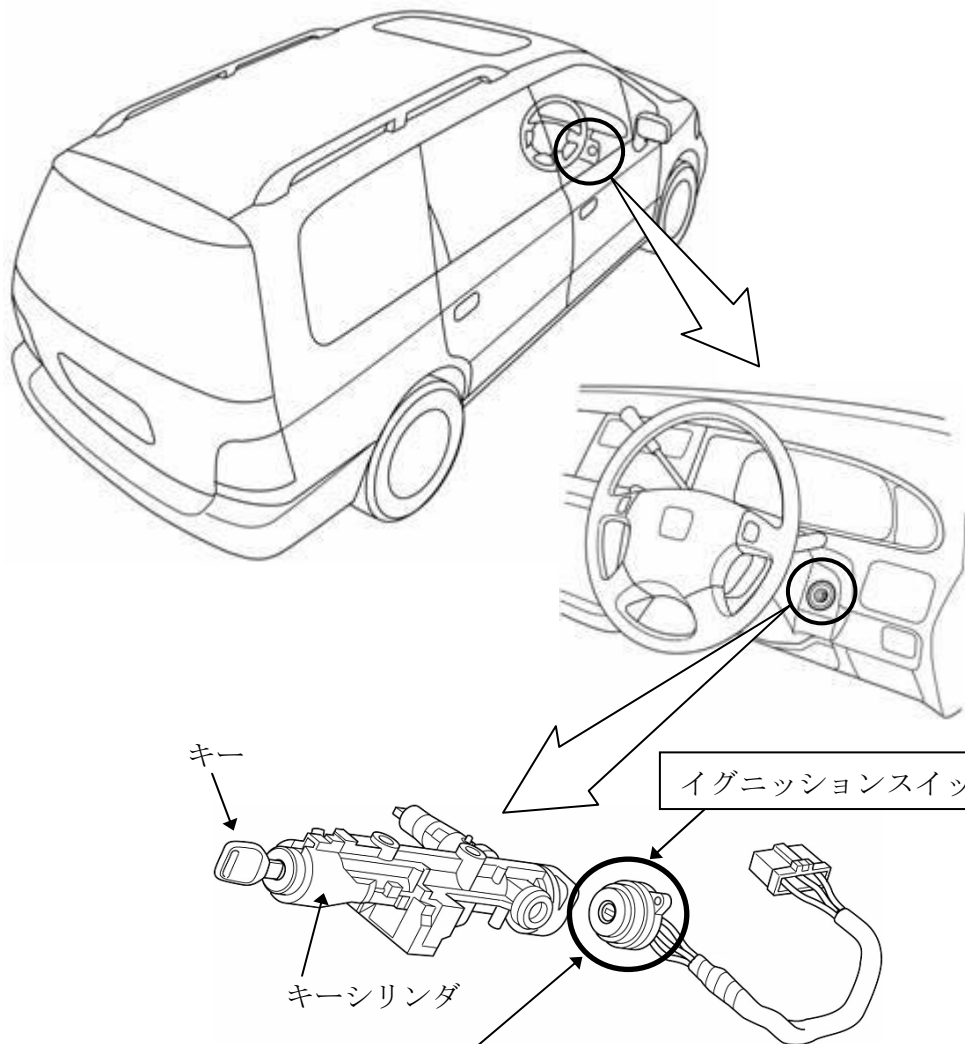
イグニッションスイッチ内の接点に塗布したグリスの成分が不適切なため、イグニッションスイッチオフ時の操作をゆっくり行くと、接点部のアーク放電時間が長くなり、接点部の温度が上がるとグリスが硬化し、その操作が繰り返されると、接点に亜酸化銅が生成されて、接点部に導通不良が生じるものがある。そのため、走行時の振動等で接点が導通不良となり、エンジンが停止し、再始動できなくなるおそれがある。また、接点が局部的に発熱し、接点裏側の半田が溶け、最悪の場合、運転者の足に落ちて火傷をするおそれがある。

改善の内容 全車両、イグニッションスイッチを対策品と交換する。
