# 不 具 合 箇 所 説 明 図

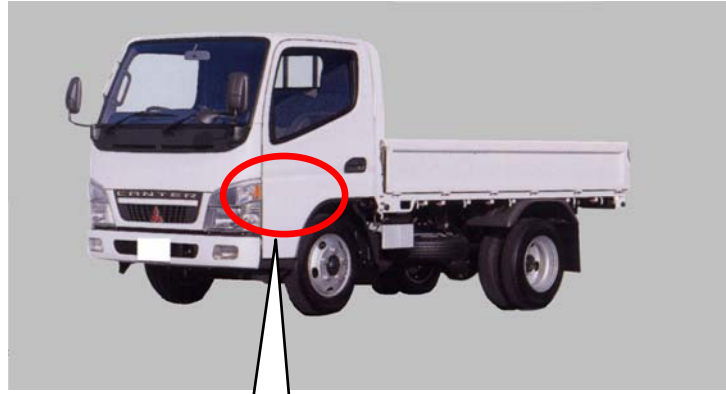
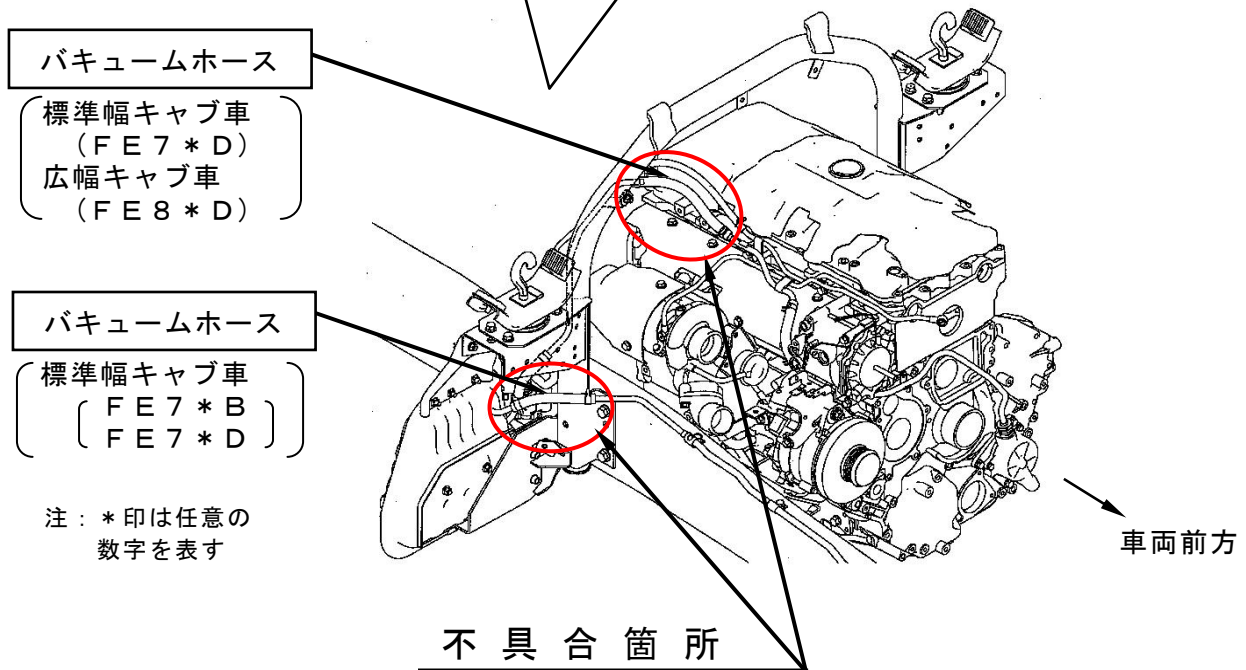
負圧式制動倍力装置のバキュームホースの成形が不適切なため、負圧により変形し、当該ホースの内部が狭くなることがある。そのため、きわめて短時間に制動操作を繰り返し行くと、倍力機能が低下し、最悪の場合、制動距離が運転者の予測より長くなるおそれがある。

全車両、当該ホースを対策品と交換する。

注：□は、交換部品を示す。
