改善箇所説明図

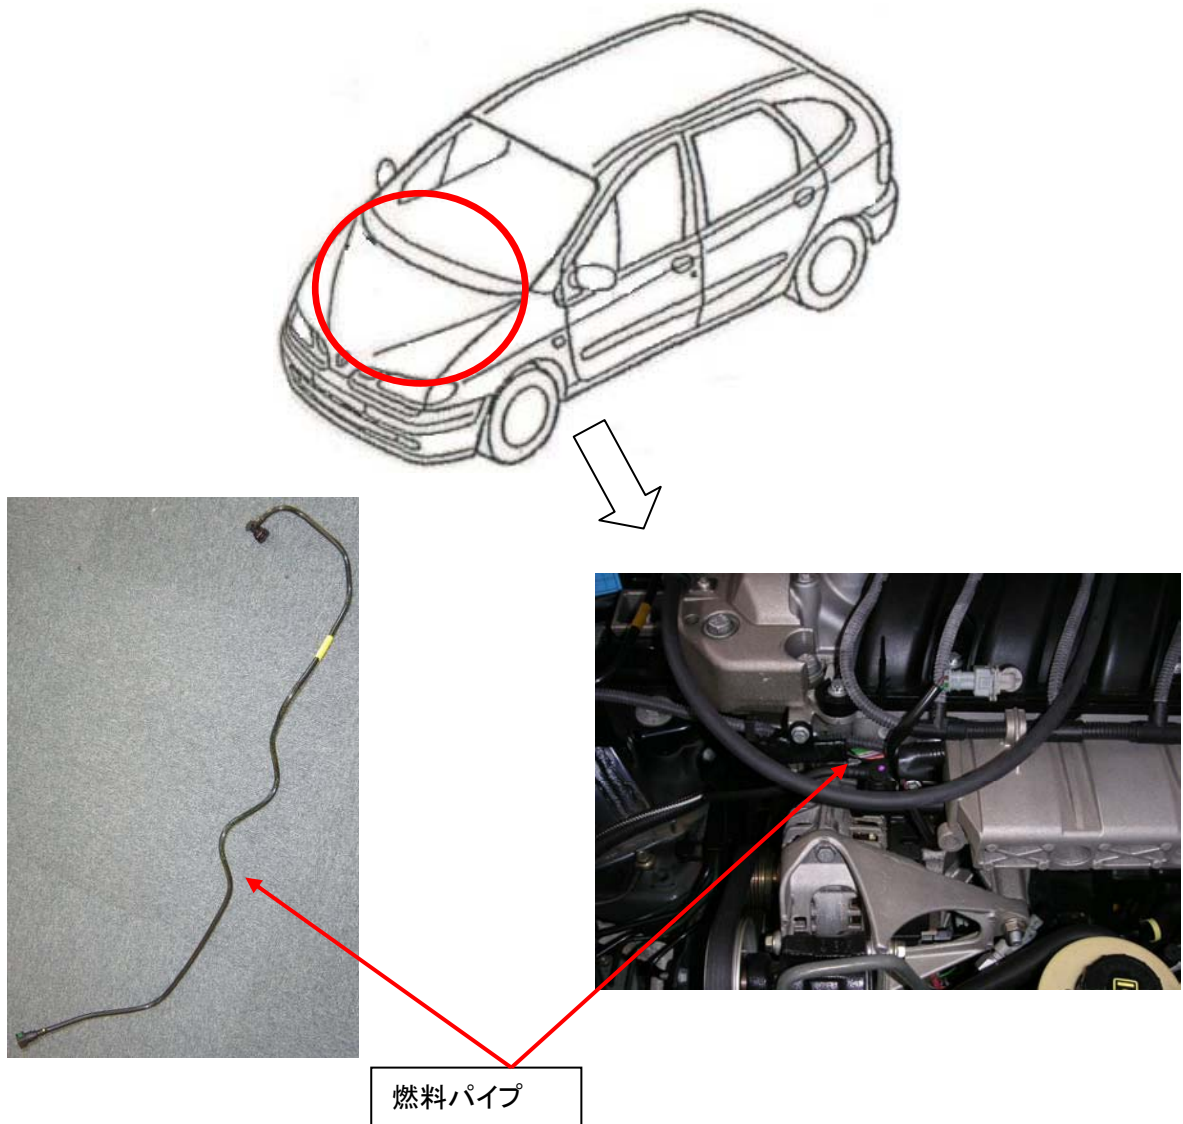
基準不適合発生箇所

樹脂製燃料パイプの耐熱性が不足しているため、原動機室内の熱影響により当該パイプが熱劣化し、亀裂が発生することがある。そのため、そのまま使用を続けると、亀裂が進行し、燃料が漏れるおそれがある。

全車両、燃料パイプを対換する。なお、型式 GF-AF4J2（161台）の対象車については、対策品の供給に時間を要するため、当面の暫定措置として、車両の状態を点検し、後日当該燃料パイプを交換する。

識別：指定のステッカーを原動機室内に貼る。
