改善箇所説明図

[燃料配管レイアウト]

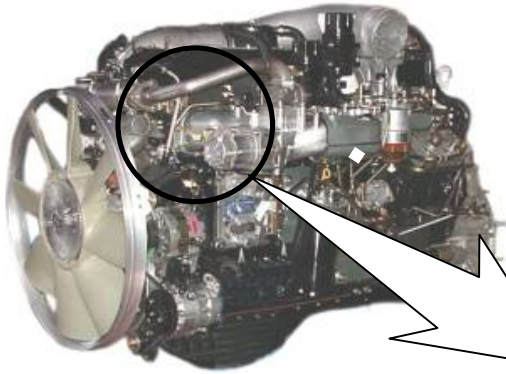
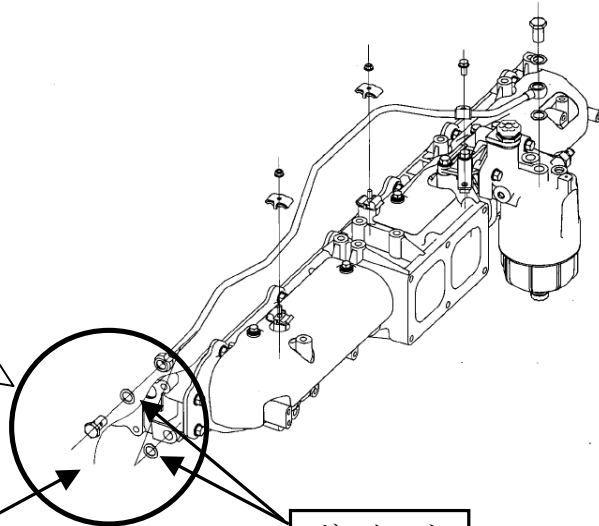
基準不適合発生箇所

ガスケット

エンジン燃料低圧配管用コネクタのボルト締付けトルクの指示が不適切なため、シール性の低いものがある。そのため、そのままの状態で使用を続けると、振動等で当該コネクタ部より燃料が漏れるおそれがある。

全車両、燃料配管用コネクタ部のガスケットを新品に交換し、規定トルクで締付ける。

識別：ロッカーカバー左前側角部に黄色ペイントを塗布する。
