改善箇所説明図

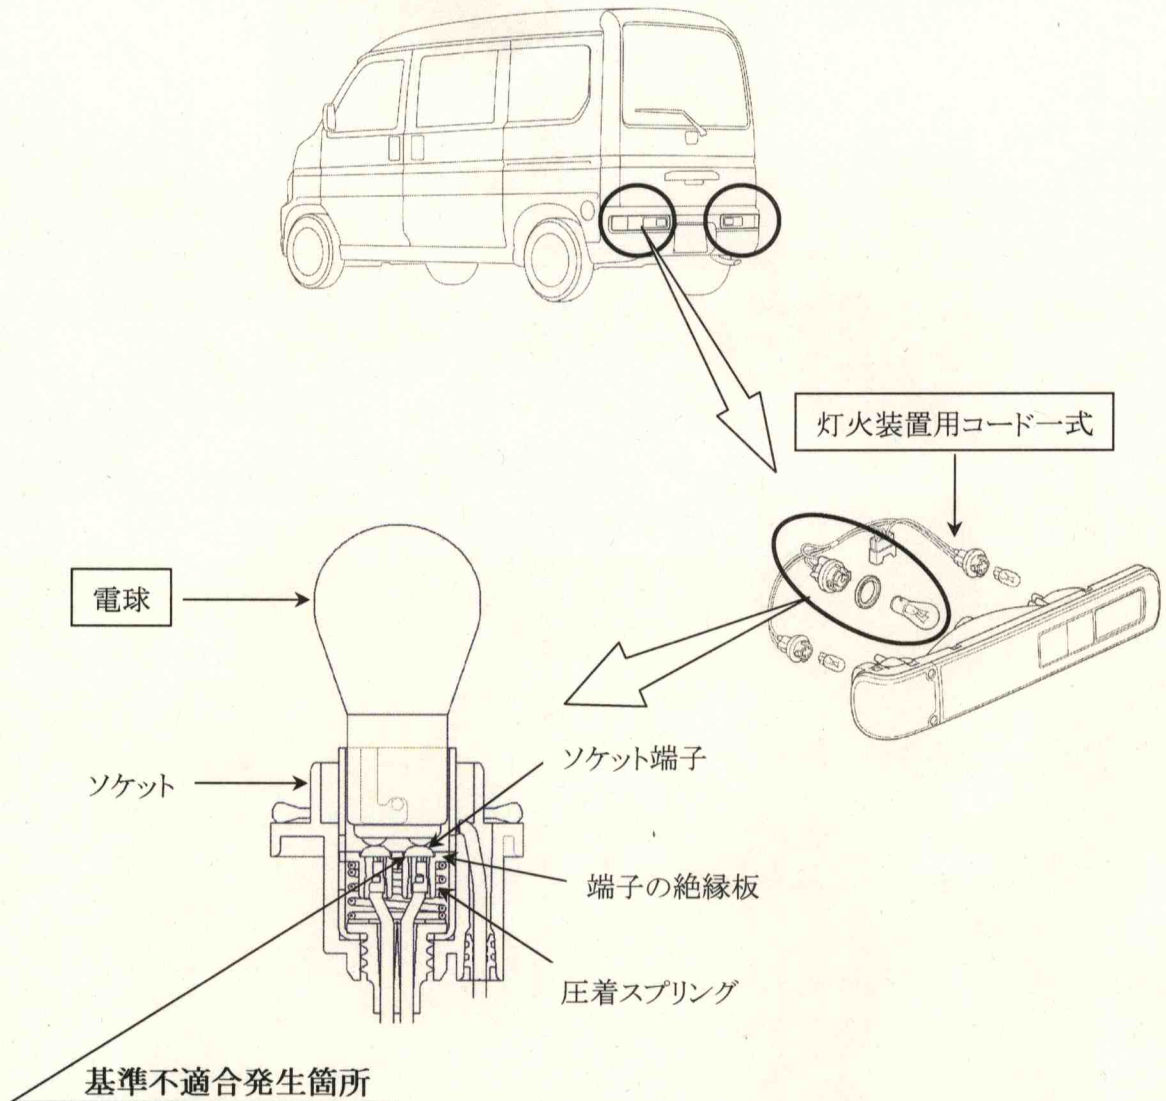
制動灯及び尾灯の電球のソケットへの取付方法が不適切なため、走行時の振動で電球端子とソケット端子が擦れて摩耗粉が生じ、ソケット端子部に堆積して電気抵抗となり発熱し、ソケット端子の絶縁板が溶損するものがある。そのため、ソケット端子と圧着スプリングの間で短絡し、ヒューズが切れ、制動灯と補助制動灯が点灯しなくなるとともに警音器が鳴らなくなるおそれがある。

全車両、後部の灯火装置用コード一式（コネクターからソケットまで）を対策品と交換するとともに、制動灯及び尾灯の電球を新品に交換する。
