# 改善箇所説明図

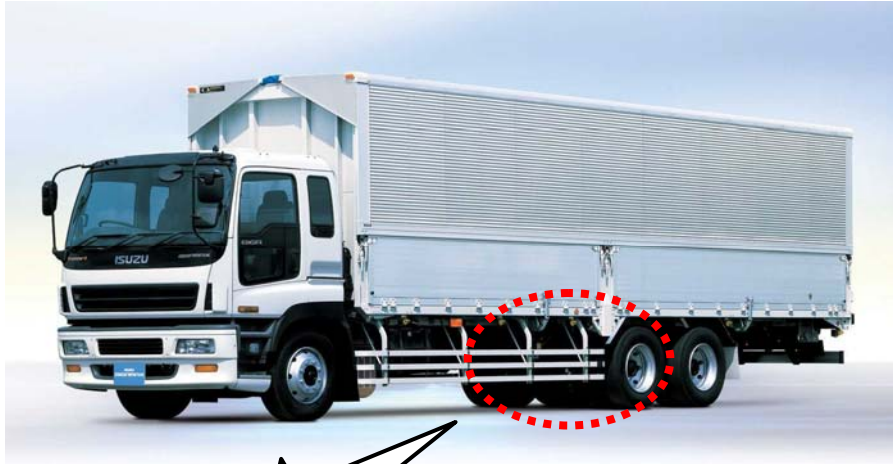
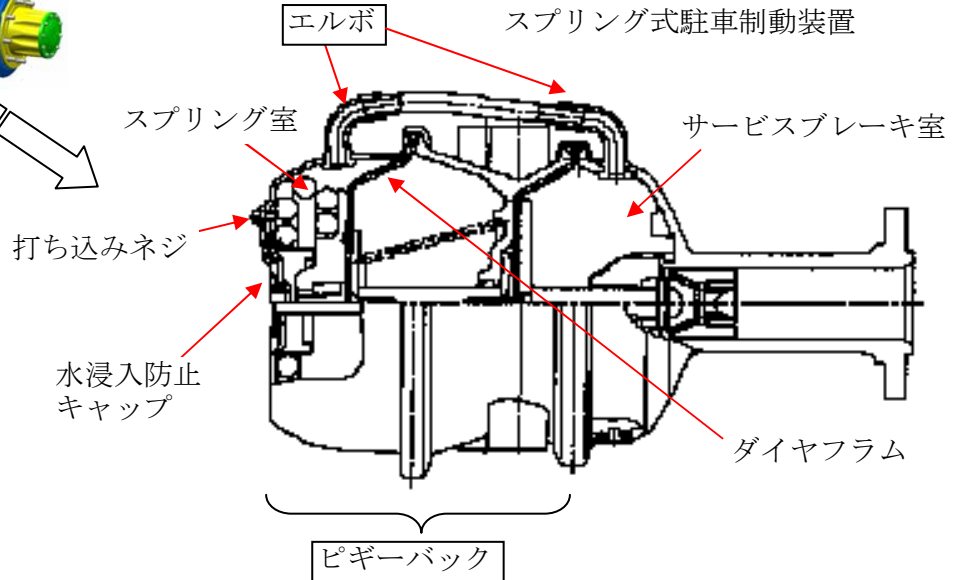
基準不適合箇所

- ① スプリング式駐車制動装置において、水浸入防止キャップを保持するネジの形状が不適切なため、スプリング室に水が浸入し、スプリングが錆びることがある。そのため、スプリングが折損し、ダイヤフラムが損傷してエアが漏れ、最悪の場合、走行中駐車ブレーキが作動するおそれがある。
- ② スプリング式駐車制動装置において、水浸入防止キャップを保持するネジの打ち込み作業が不適切なため、スプリング室に水が浸入し、スプリングが錆びることがある。そのため、スプリングが折損し、ダイヤフラムが損傷してエアが漏れ、最悪の場合、走行中駐車ブレーキが作動するおそれがある。
- ③ スプリング式駐車制動装置において、スプリング室とサービスブレーキ室とを連結する配管の一部（エルボ部）の材質が不適切なため、経時劣化により亀裂が発生し、スプリング室に水が浸入し、スプリングが錆びることがある。そのため、スプリングが折損し、ダイヤフラムが損傷してエアが漏れ、最悪の場合、走行中駐車ブレーキが作動するおそれがある。

**改善の内容：**全車両、駐車ブレーキチャンバの製造場所マークを確認し、該当するものは、  
 ①②ネジ部に接着剤を塗布する。なお、スプリング室内部に錆のあるものは、駐車ブレーキチャンバ（ピギーバック）を良品と交換する。  
 ③全車両、エルボ部を対策品と交換する。

識別：スプリング式駐車制動装置サービスブレーキ室付近に白色ペイントを塗布する。
