改善箇所説明図

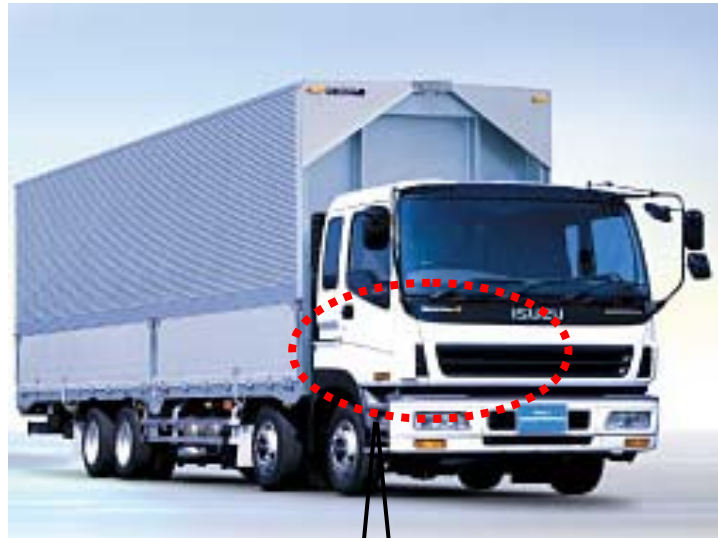
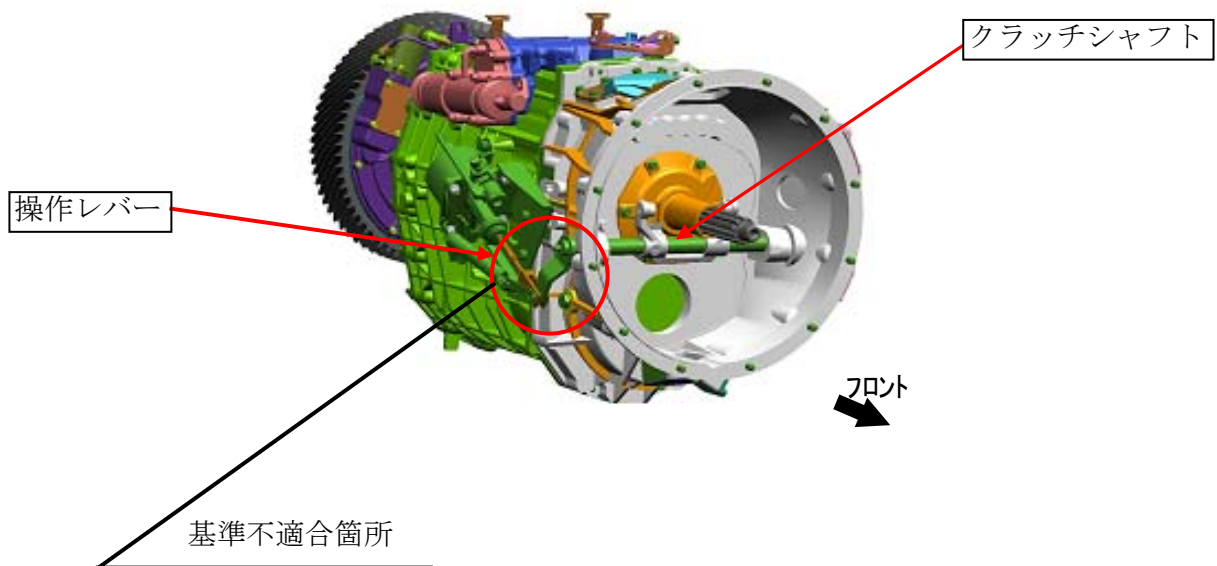
クラッチシャフトと操作レバーの溶接が不適切なため、強度が不足しているものがある。そのため、そのままの状態で使用を続けると、クラッチ操作の繰り返しにより当該溶接部が剥がれて空転し、最悪の場合、クラッチ操作ができず、走行不能となるおそれがある。

改善の内容: 全車両点検し、溶接が不十分なものはクラッチシャフトを良品と交換する。

識別: クラッチシャフトの操作レバーに黄色ペイントを塗布する。
