# 改善箇所説明図

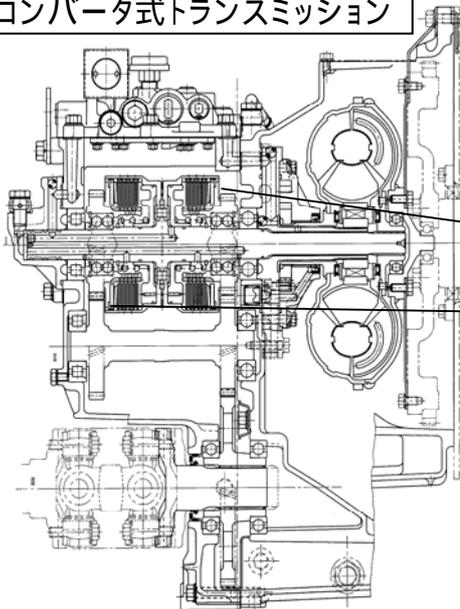
トルクコンバータ式トランスミッション

トルクコンバータ式変速機において、前後進切替操作時のショックを軽減させる皿バネの強度が不足しているものがある。そのため、前後進切替操作を頻繁に行うと、当該バネが破損し、そのまま使用を続けると、破損したバネ小片がクラッチギヤとドラムの中に噛み込み、最悪の場合、ニュートラル状態で車両が動き出すおそれがある。

全車両、トルクコンバータ式変速機を対策品と交換する。

は交換部品を示す。

識別：トランスミッションのシリアル番号付近に、白ペイントを塗布する。
