# 改善箇所説明図

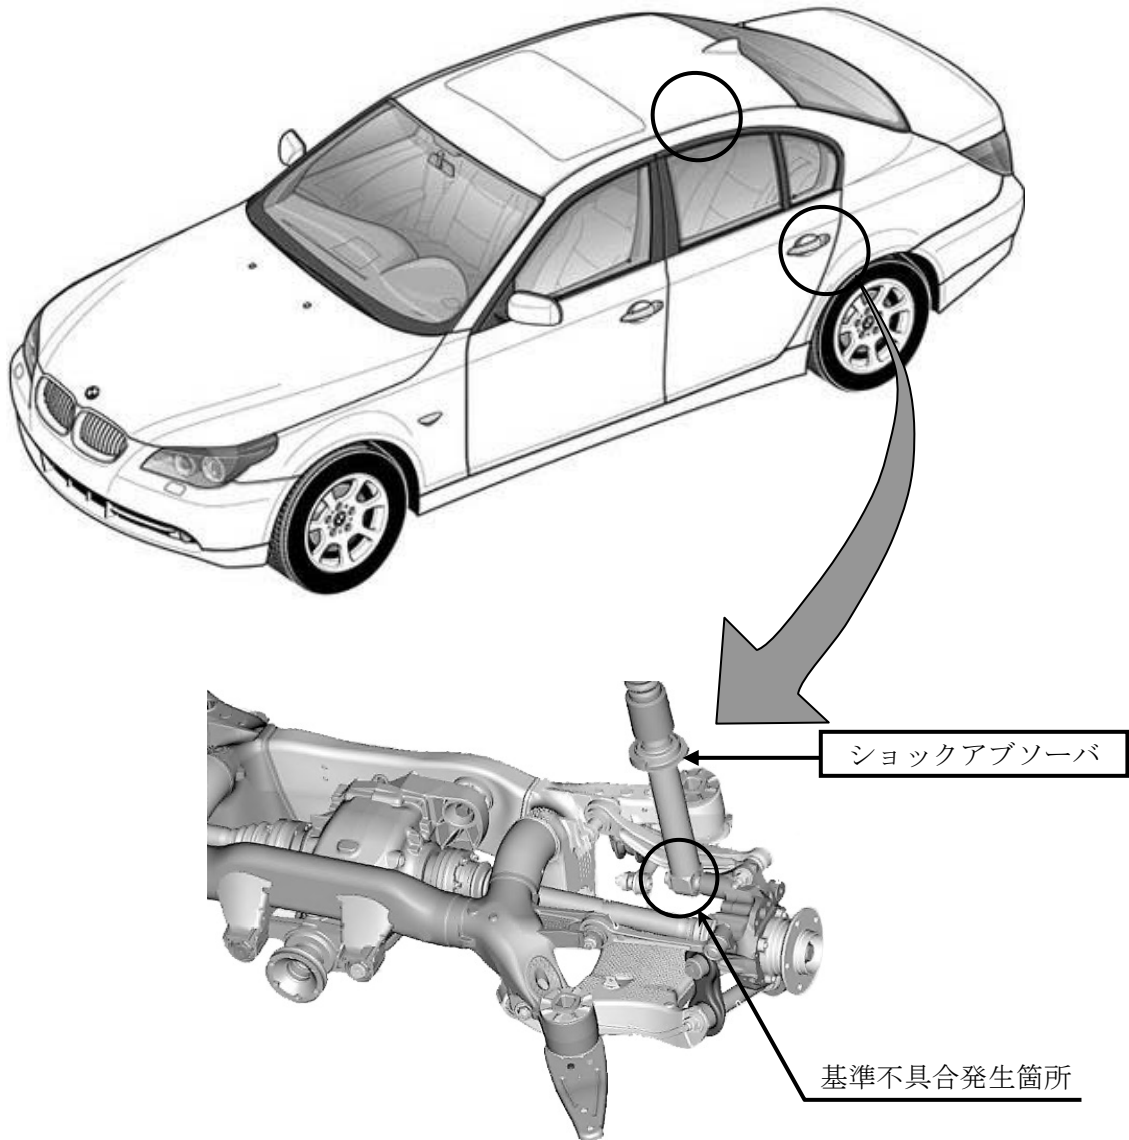
リアショックアブソーバ下側取付部のブッシュの外周の金属プレートとゴムとの接合加工が不適切なため、金属プレートが剥離するものがある。そのため、そのまま使用を続けると、ショックアブソーバとブッシュが分離し、最悪の場合、ショックアブソーバが取付部から外れ、走行安定性を損なうおそれがある。

全車両、リアショックアブソーバのブッシュを点検し、対象のものは良品と交換する。

識別：作業完了車には、左右ブッシュに青色ペイントマークを塗布する。
