改善箇所説明図

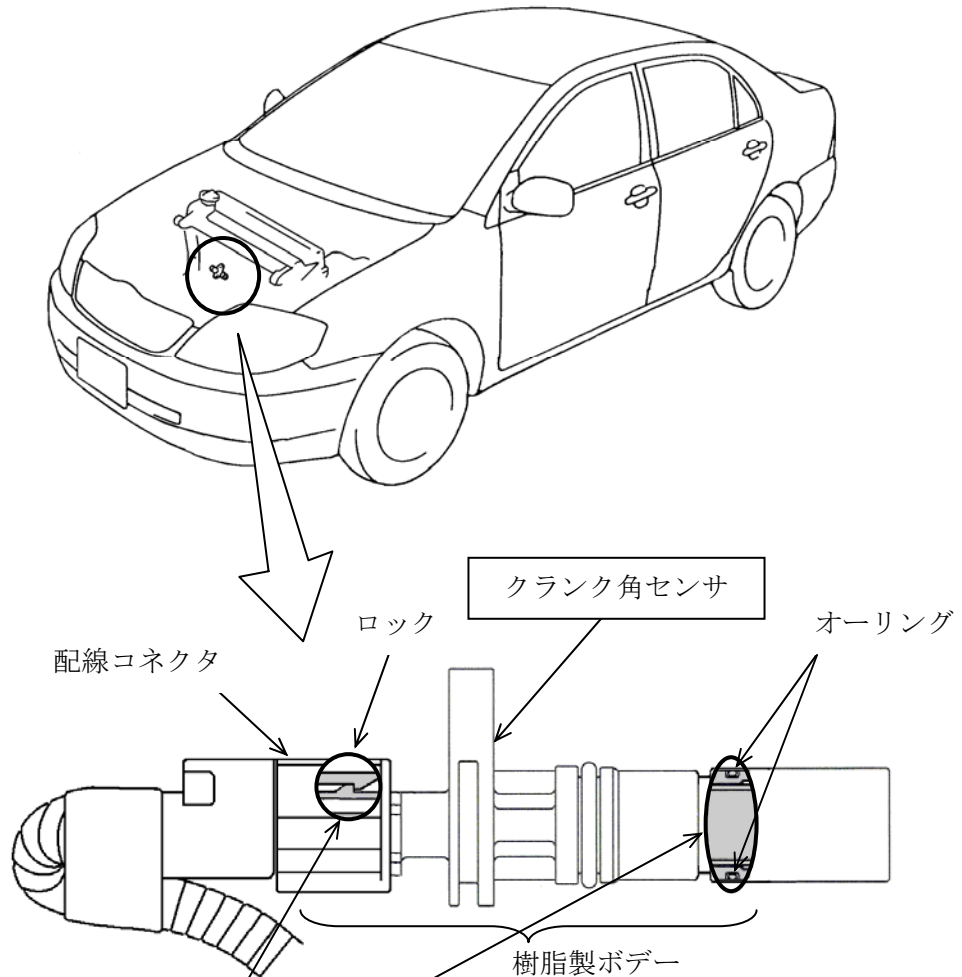
基準不適合発生箇所

注：□ は交換部品を示す。

エンジンのクランク角センサにおいて、樹脂製ボデーの成形が不適切なため、配線コネクタのロックの掛かり代が少ないもの及びオーリングのシール性が不足しているものがある。そのため、オーリングからセンサ内にエンジンオイルが徐々に浸入し、そのまま使用を続けると、浸入したオイルがセンサ内で熱膨張することによりコネクタのロックが変形し、最悪の場合、コネクタの接続がずれて導通不良となり、エンジンが停止し再始動できなくなるおそれがある。

全車両、当該センサを良品と交換する。

識別：改善済車両にはエンジンルーム右側のボデーパネル上面（サスペンション取付部前側）に黄色ペイントを塗布する。
