## 改善箇所説明図

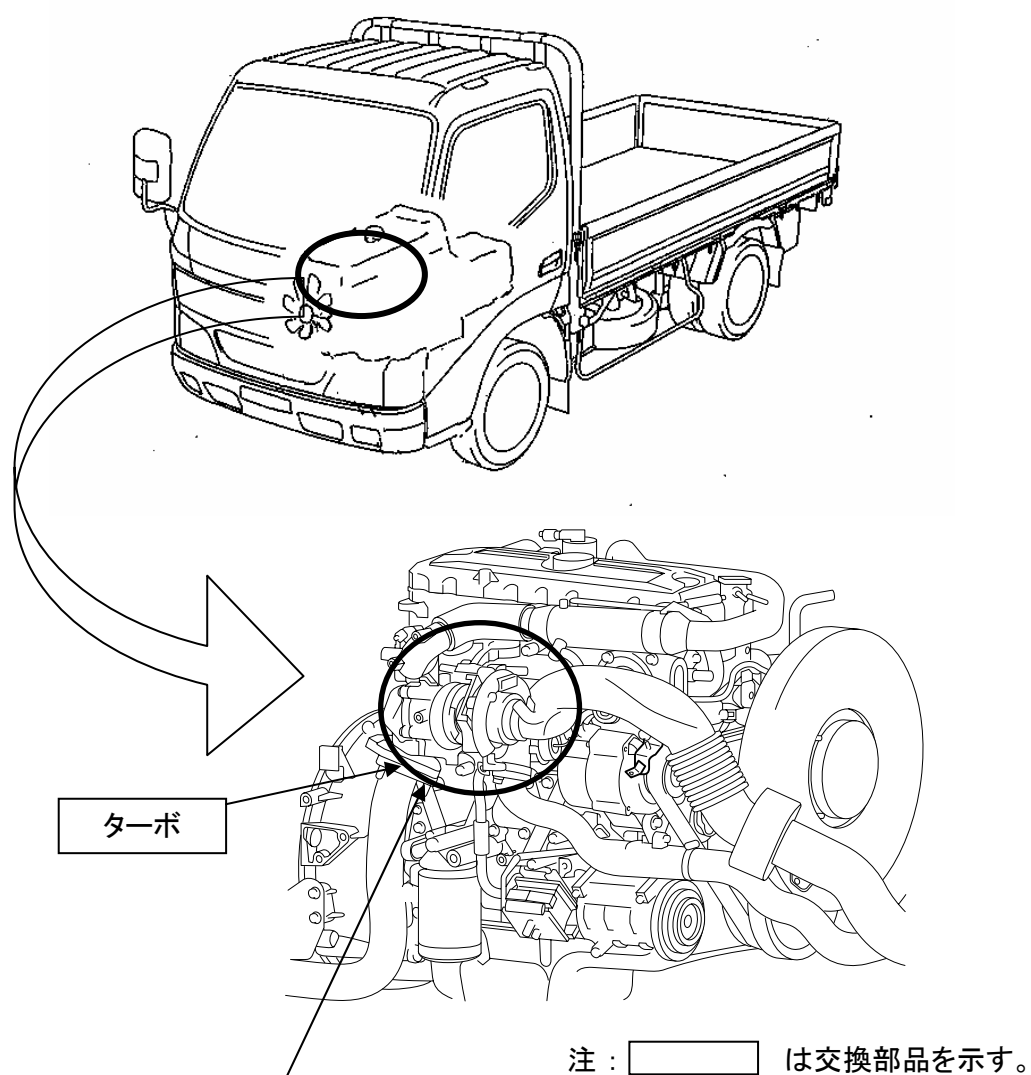
### 不具合発生箇所

原動機の過給機(ターボ)において、タービン翼の強度が不足しているため、ターボが最高回転域で回転している時に急加速を繰り返し行くと、タービン翼が共振し、損傷することがある。そのため、そのまま使用を続けると、エンジンの出力低下や異音が発生し、最悪の場合、タービンシャフトが折損して白煙が発生し、他の交通の妨げになるおそれがある。

全車両、当該ターボを対策品と交換する。

識別 : 改善済車両には車台番号中間下部に黄色ペイントを塗布する。
