改善箇所説明図

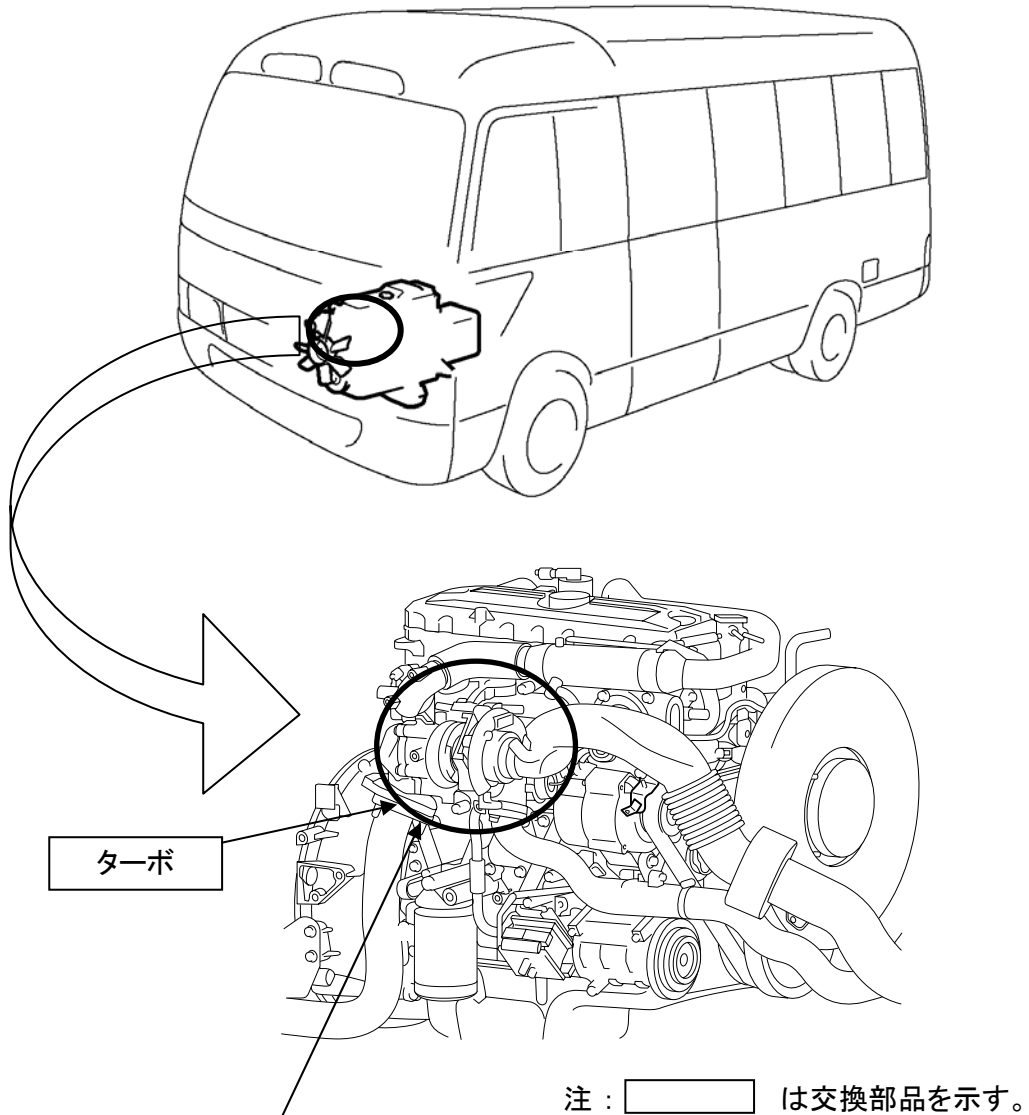
不具合発生箇所

原動機の過給機(ターボ)において、タービン翼の強度が不足しているため、ターボが最高回転域で回転している時に急加速を繰り返し行くと、タービン翼が共振し、損傷することがある。そのため、そのまま使用を続けると、エンジンの出力低下や異音が発生し、最悪の場合、タービンシャフトが折損して白煙が発生し、他の交通の妨げになるおそれがある。

全車両、当該ターボを対策品と交換する。

識別：改善済車両には車台番号打刻位置の中央下部に黄色ペイントを塗布する。
