改善箇所説明図

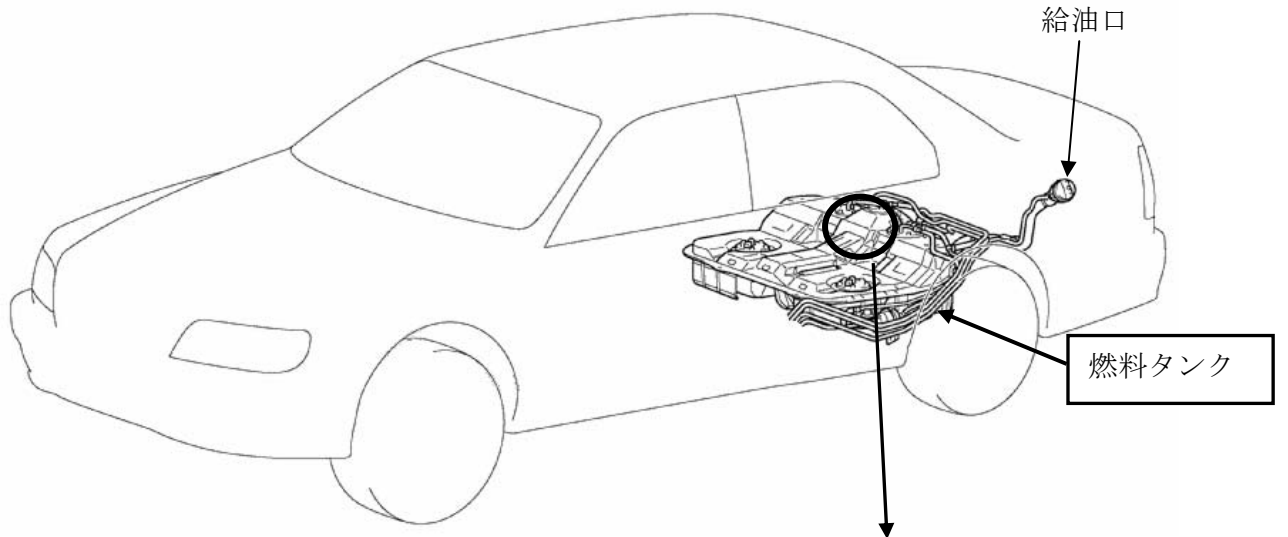
基準不適合発生箇所

設計指示値を超えて製造された燃料タンクを組み付けたため、燃料タンク上面と車体との隙間が規定値より大きくなるものがあり、燃料タンク内の圧力の変化により異常に変形するものがある。そのため、そのままの状態で使用を続けると、燃料タンク上部に亀裂が発生し、最悪の場合、燃料を満タンにすると燃料が漏れるおそれがある。

全車両、燃料タンクを対策品と交換の上、車体フロアとの隙間を規定値以内に調整する。

識別：ヒューエルリッドのヒンジ部に白色または黄色のペイントを塗布する。
