- 改善箇所説明図 -

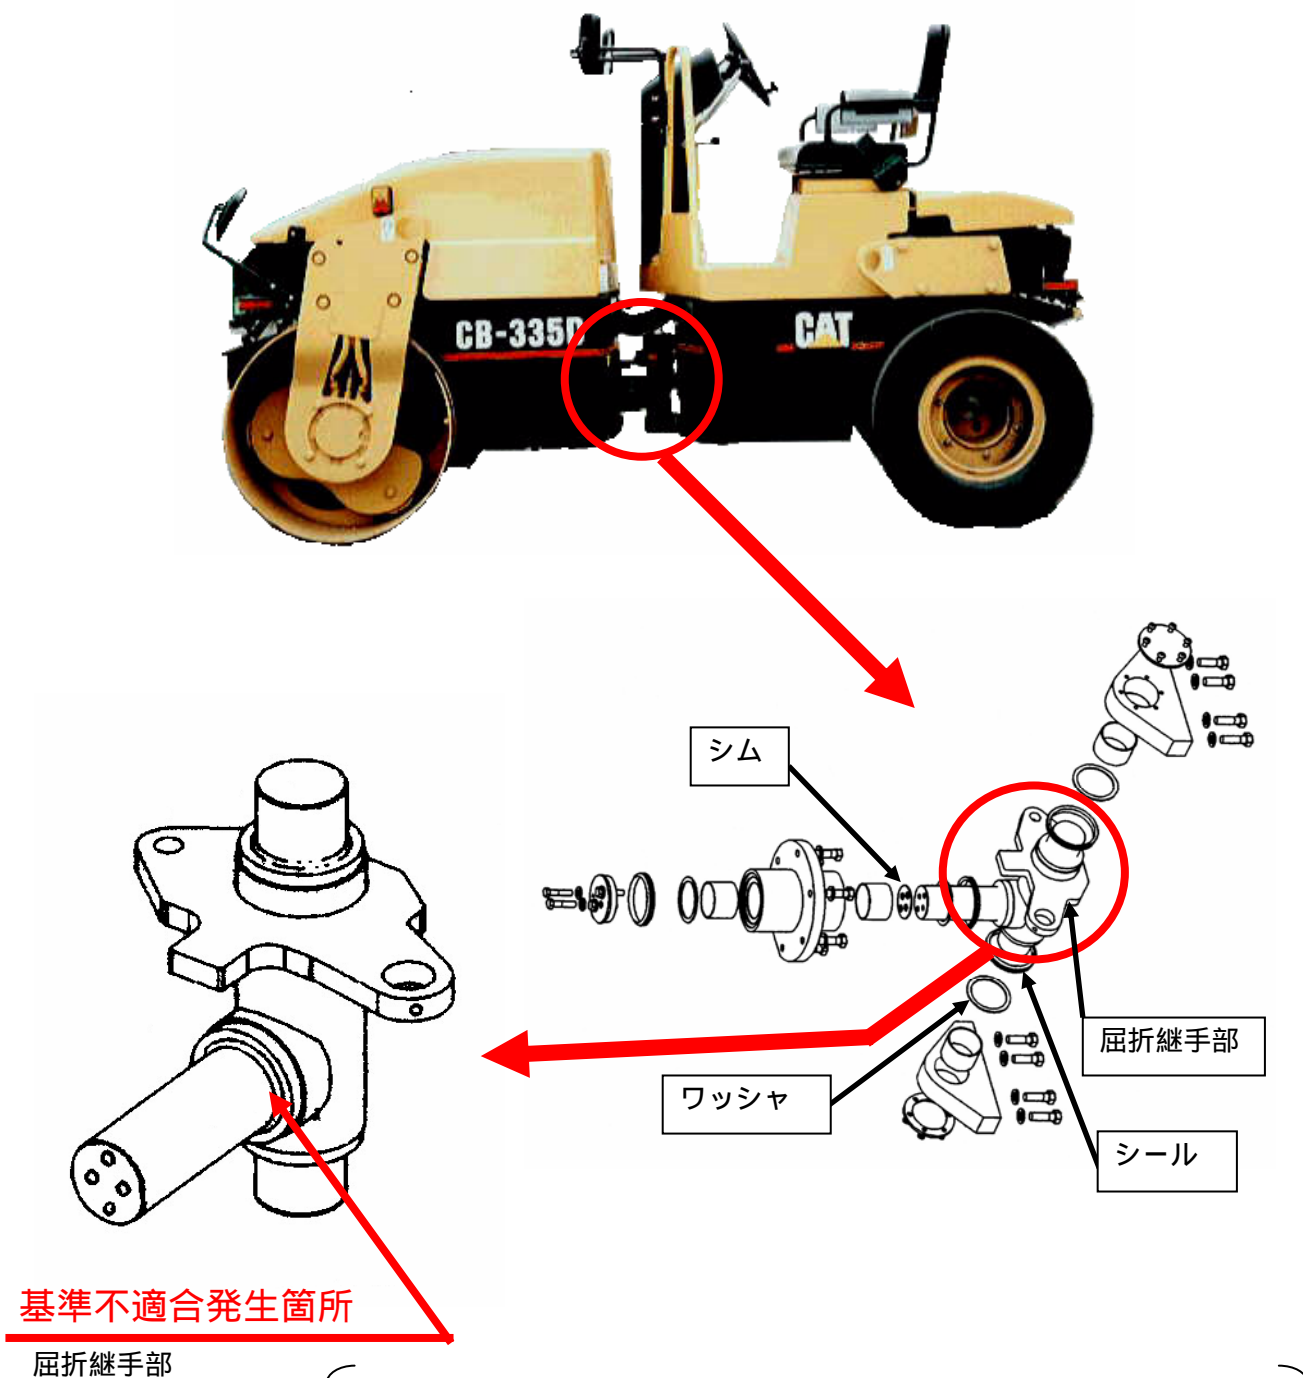
車台を屈折させ操向するロードローラにおいて、フロントフレームとリヤフレームの屈折継手部の強度が不足しているものがあり、そのままの状態で使用を続けると当該継手部に亀裂が発生し、最悪の場合、亀裂が進行し継手部が折損して、走行できなくなるおそれがある。

注：□ は交換部品を示す。

全車両、屈折継手部を対策品と交換する。

識別：対策済み車両には、屈折継手部取付けボルトに白ペンキを塗布する。
