改善箇所説明図

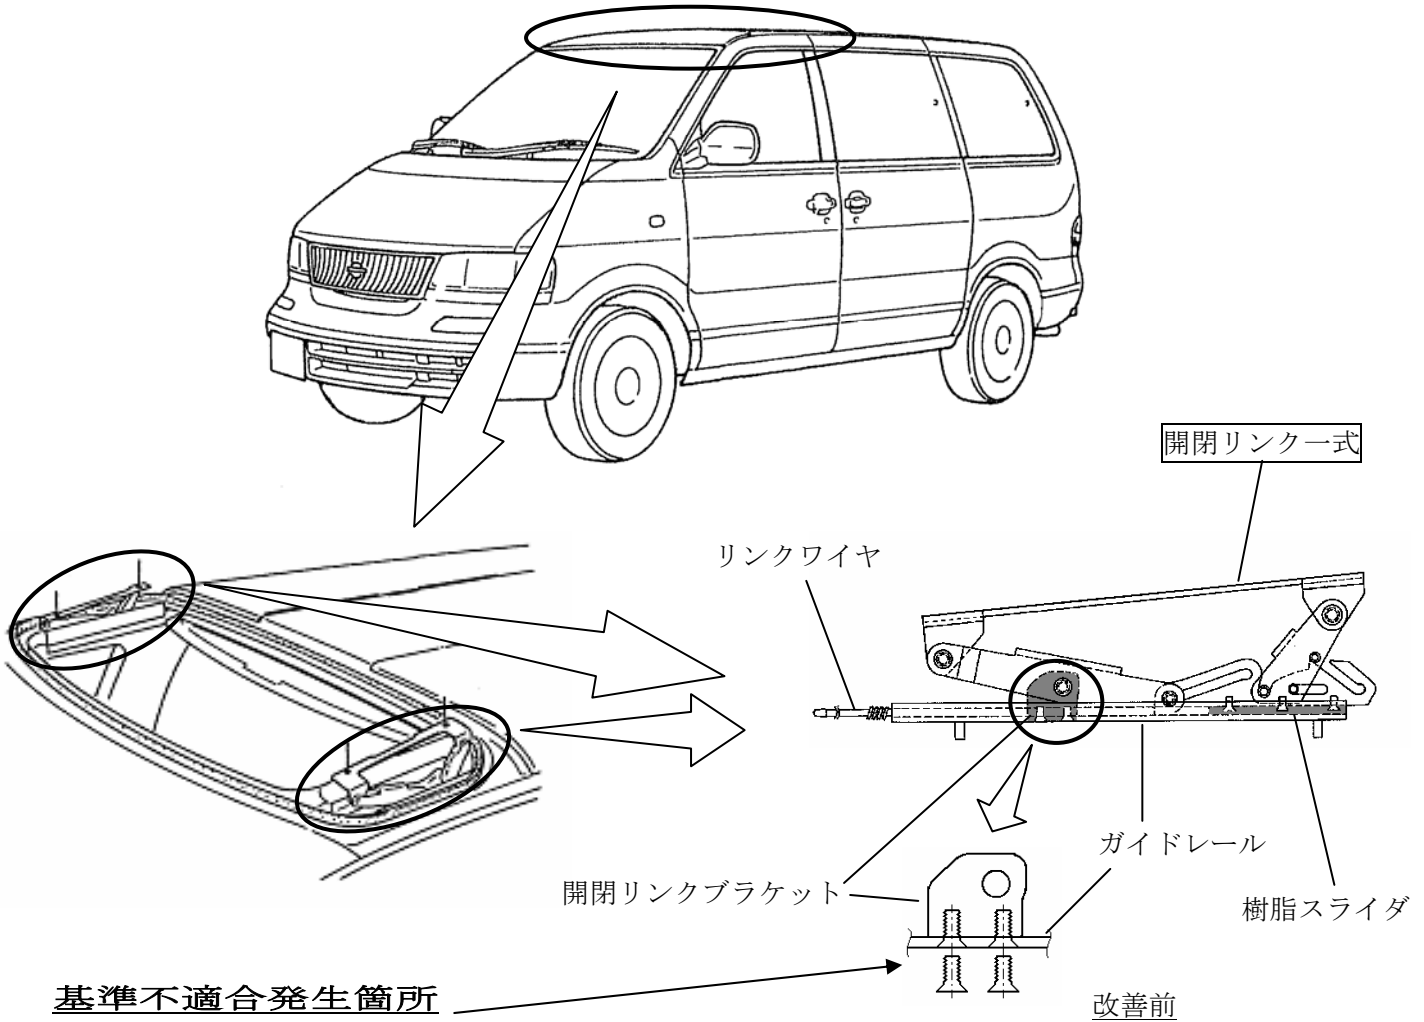
基準不適合発生箇所

サンルーフ付車両において、前席サンルーフの開閉リンクブラケットとガイドレールの固定方法及び製造工程における作業が不適切なため、使用過程においてネジが緩んでガタが発生するものがある。そのため、そのままの状態で使用を続けると、ネジが外れて走行中の振動や風圧等によりサンルーフ前端が浮き、最悪の場合、樹脂スライダが破損し、サンルーフガラスが脱落するおそれがある。

全車両、開閉リンクブラケット部のネジの緩みを点検し、緩みがあるものは、開閉リンク一式を対策品と交換する。また、全車両、サンルーフガラスとガイドレールをワイヤで締結する。
