## 改善箇所説明図

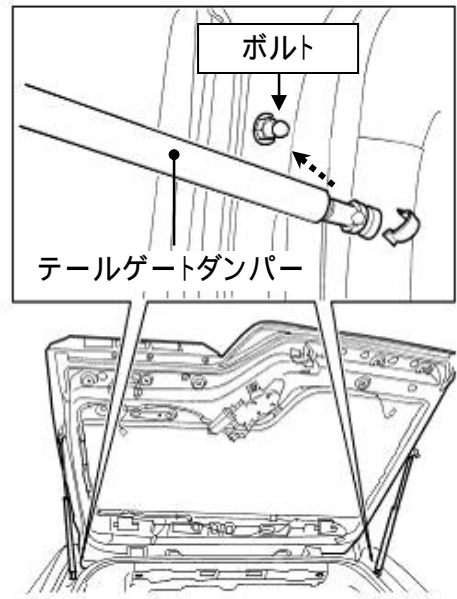
不具合発生箇所

テールゲートダンパーをボディ側に取り付けるボルトの締め付けトルクが不足しているため、走行中の振動等により当該取付部が緩むものがある。そのため、そのまま使用を続けると異音が発生し、最悪の場合、当該ダンパーがボディから外れてテールゲートが降下するおそれがある。

全車両、テールゲートダンパーの当該ボルトに緩み止め剤を塗布し、規定トルクで締め付ける。
