# 改善箇所説明図

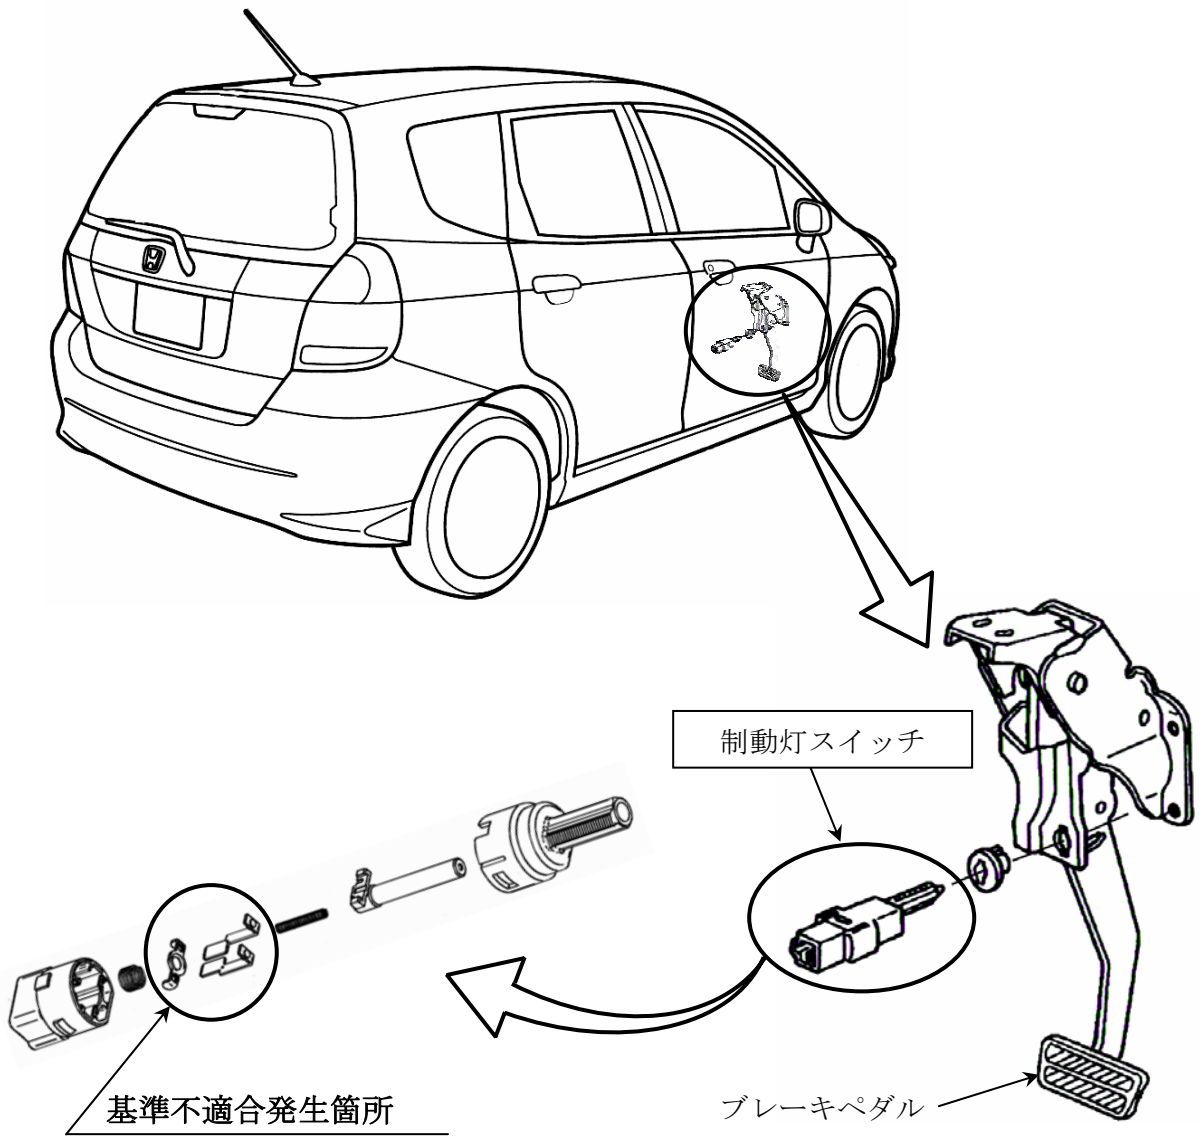
車両製作工程で制動灯スイッチの接点部に不適切な潤滑剤が付着したため、接点の断続の際に発生する熱により潤滑剤成分が酸化し、当該接点部の接触抵抗が増大するものがある。そのため、接点にはたらく電気負荷が小さいと、当該スイッチが導通不良となり、制動灯及び補助制動灯が点灯しなくなるおそれがある。

注：  は交換部品を示す。

全車両、制動灯スイッチを新品と交換する。

識別：助手席ドアチェッカー取り付けボルト頭部に黄色ペイントを塗布する。
