改善箇所説明図（不具合事象）

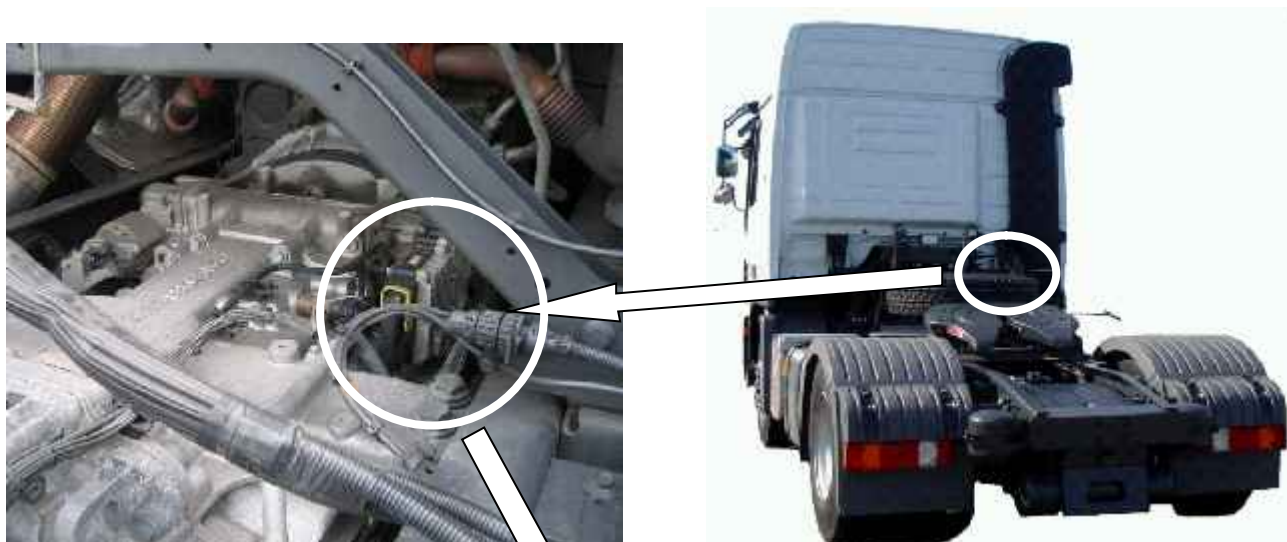
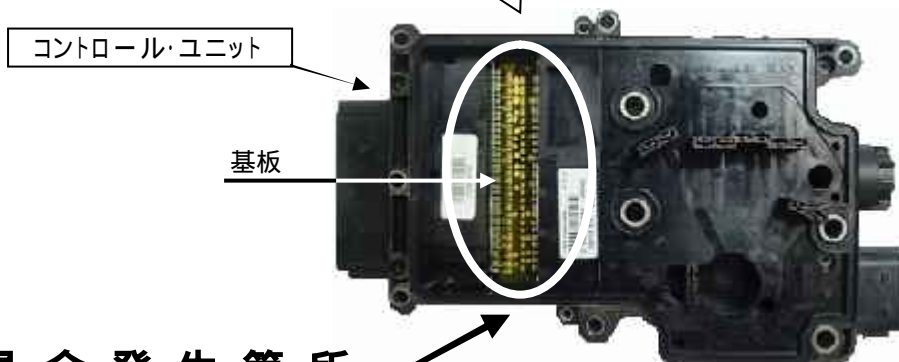
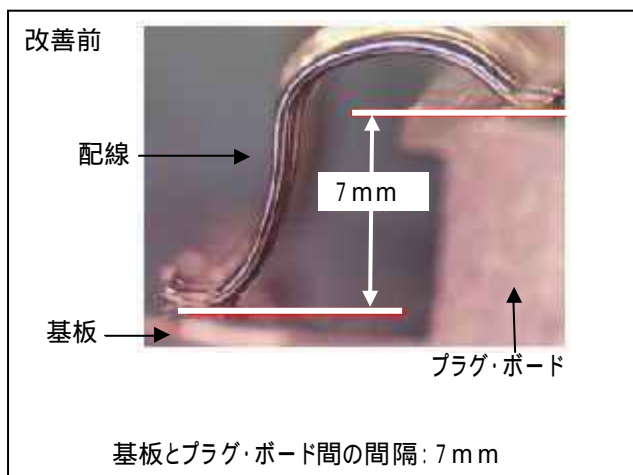
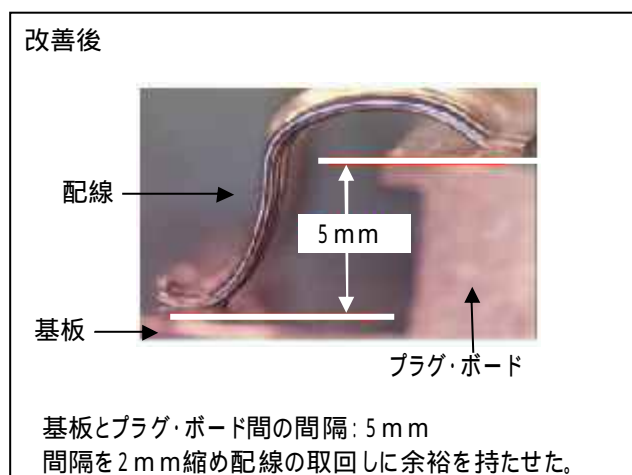
不具合発生箇所

トランスミッションを制御するコントロール・ユニットのプログラムが不適切なため、ギヤ変速用シフト・シリンダに規定値を超える高い圧縮空気が供給されるため、ピストンがシリンダヘッドに強く接触することがある。そのため、そのままの状態で使用を続けると、接触の際の振動によりコントロール・ユニット基板内で接触不良が生じ、正常な変速制御が行われなくなり、最悪の場合、走行不能となるおそれがある。

改善の内容
全車両、コントロール・ユニットを点検し、該当するものはコントロール・ユニットを対策品と交換する。また、必要に応じてプログラムの再設定を行う。

識別： コントロール・ユニットの上面に黄色ペイントを塗布する。
