# 改善箇所説明図

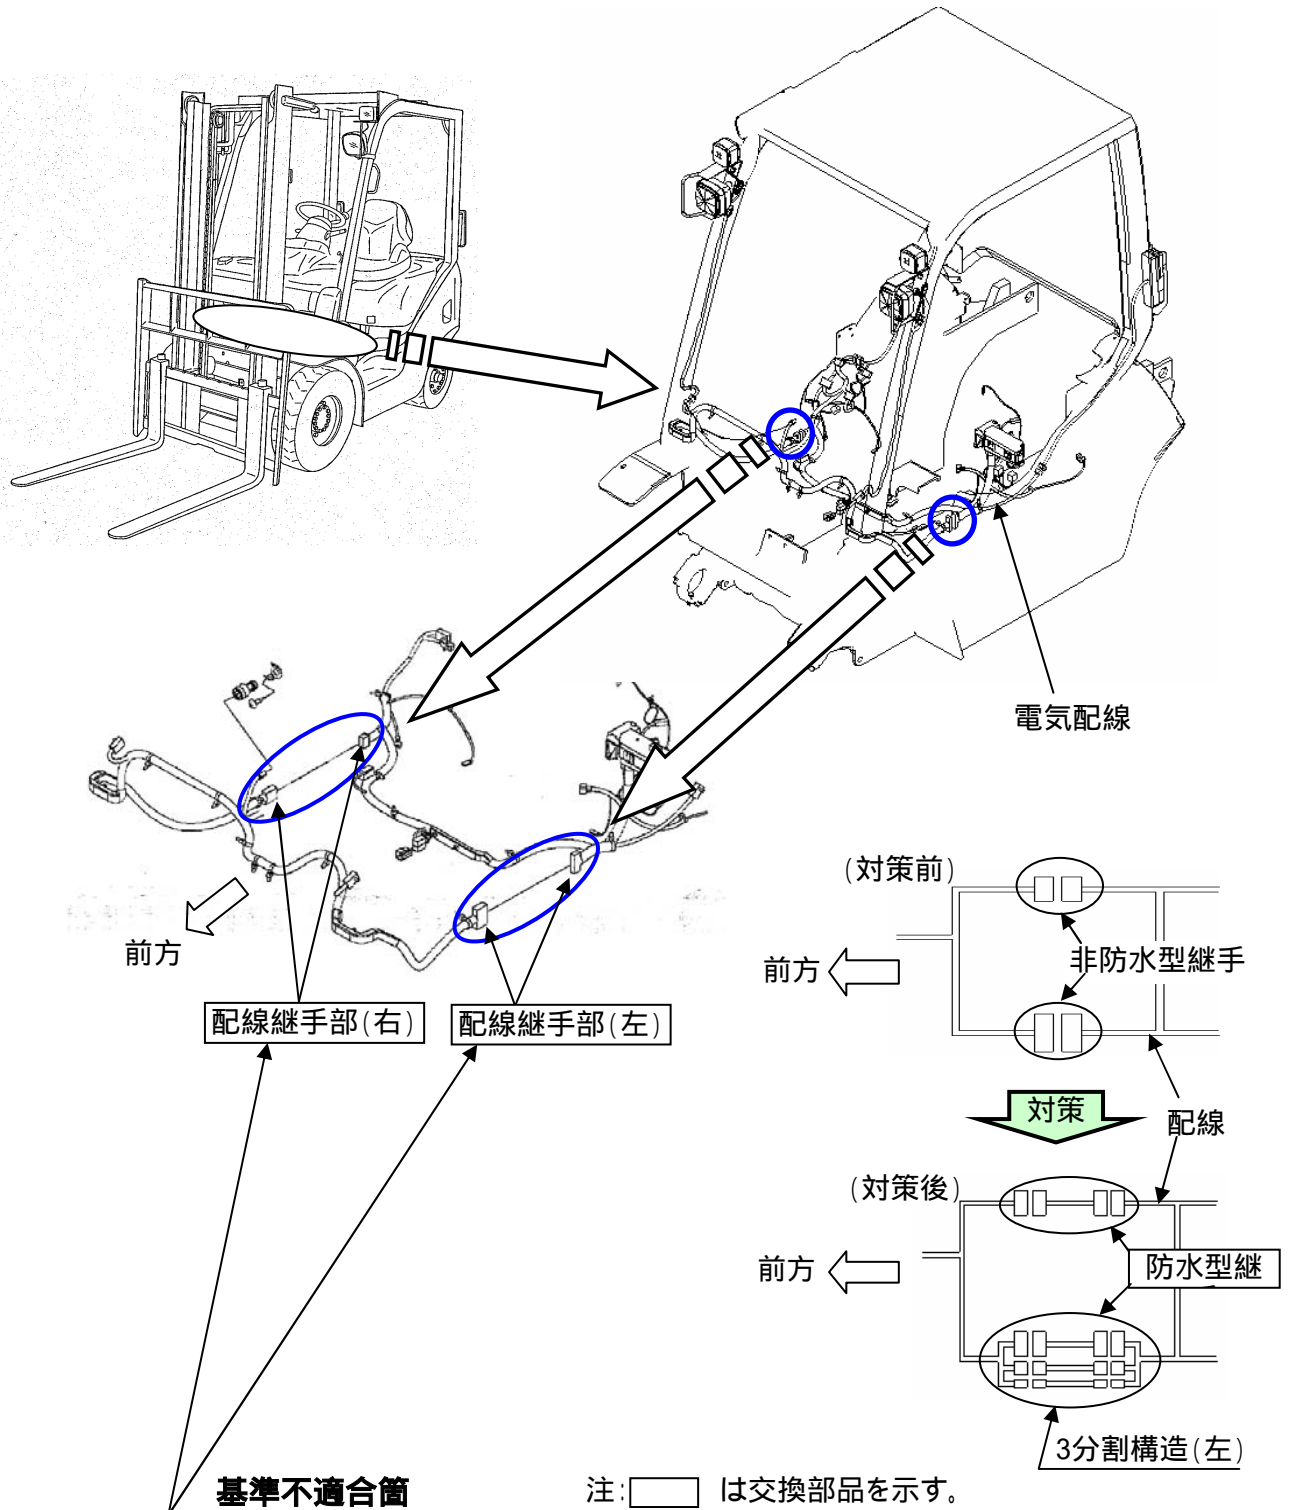
車体に取り付けられている電気配線の継手部の防水構造が不適切なため、洗車時等に当該部が直接被水した場合、内部に水が浸入することがある。そのため、そのまま使用を続けると、継手部内部の電気接点が腐食して、電気機器が正常に作動せず、最悪の場合、走行不能などの不具合が起こるおそれがある。

全車両、当該電気配線の継手部一式を対策品と交換する。

左側配線継手部が3分割構造となるので、外観から容易に識別できる。
