改善箇所説明図

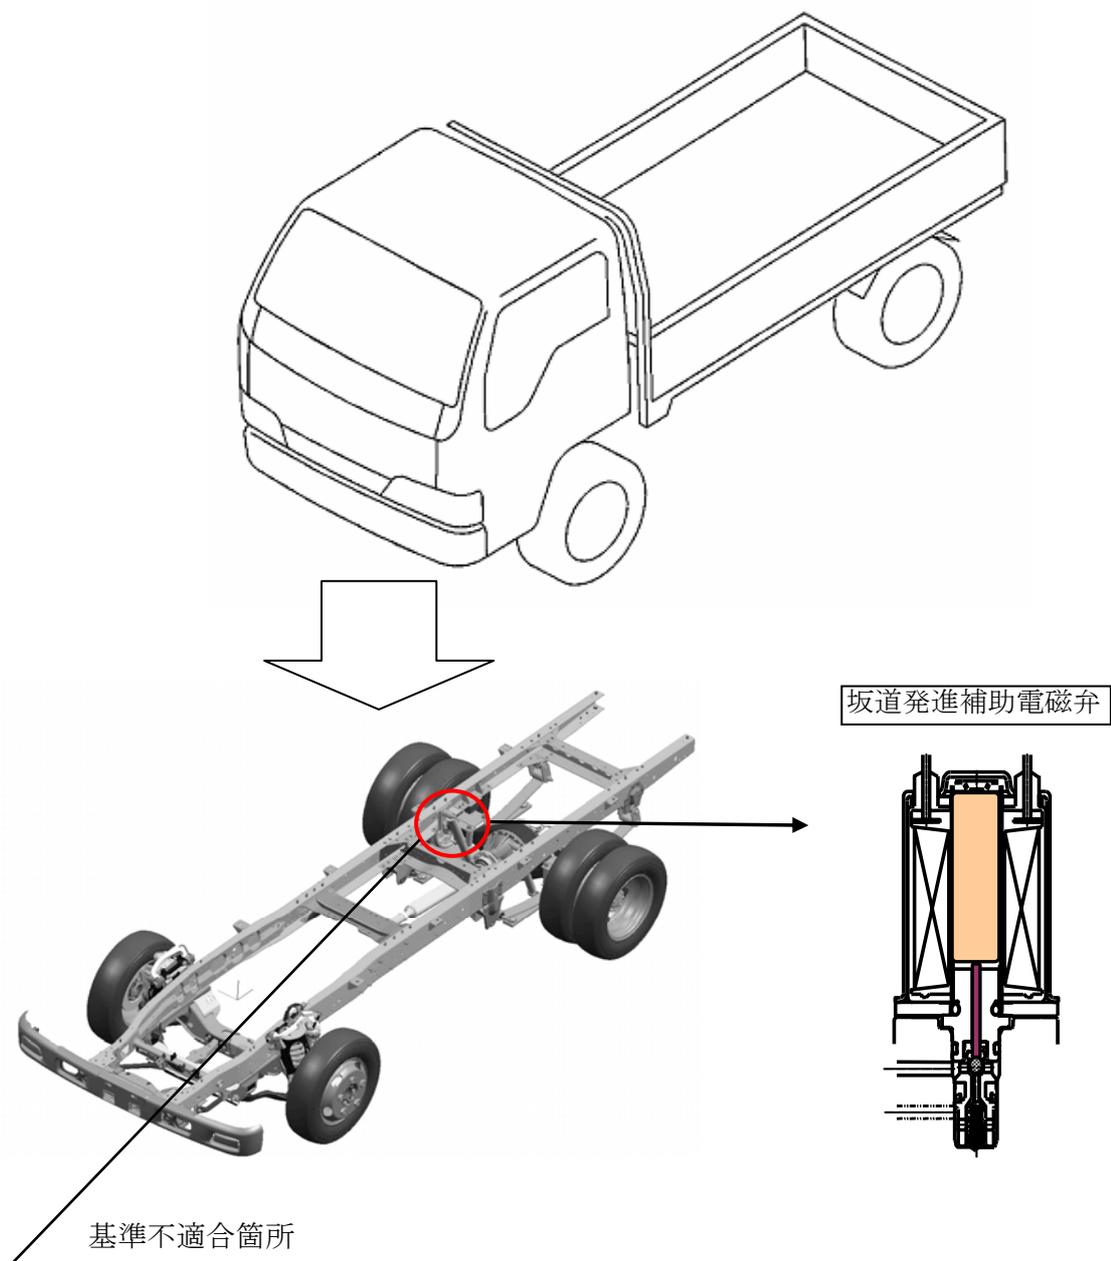
坂道発進補助装置（HSA：ヒル・スタート・エイド）装着車両において、制御用電磁弁の防水構造が不適切なため、内部に融雪剤を含んだ水が浸入するものがある。そのため、内部が錆びて、HSA作動時に油圧回路が閉塞したままとなり、ブレーキが引きずり、最悪の場合、ブレーキが過熱して発火するおそれがある。

改善の内容：全車両、坂道発進補助電磁弁を対策品に交換する。

識別：キャブ左側ピラー部IDプレートに青色シールを貼付する。
