改善箇所説明図

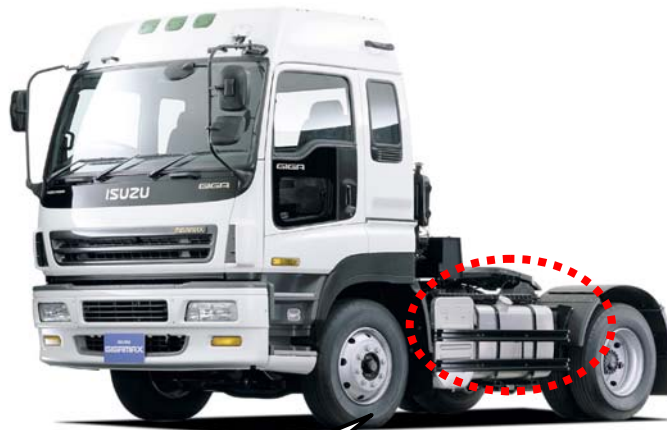
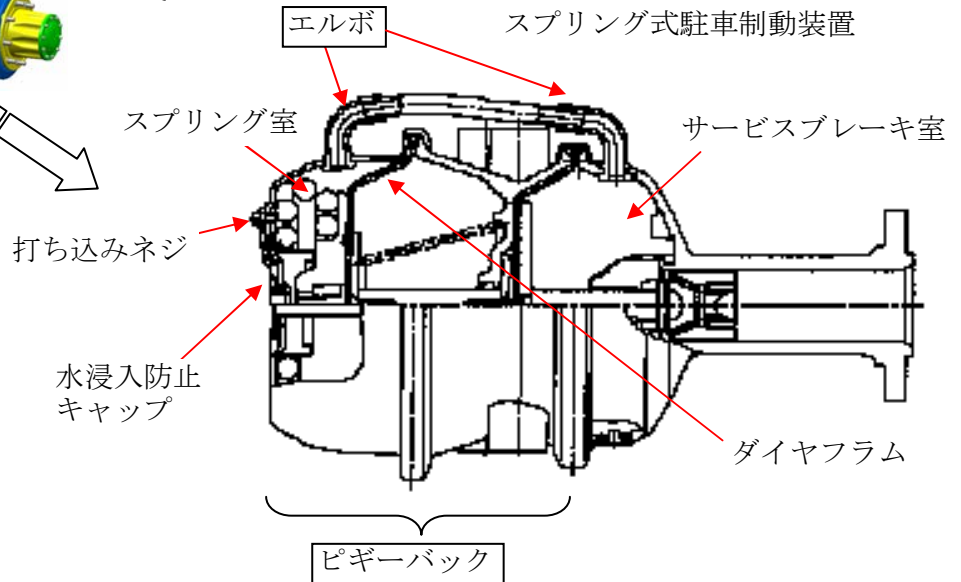
基準不適合箇所

- ①スプリング式駐車制動装置において、水浸入防止キャップを保持するネジの打ち込み作業が不適切なため、スプリング室に水が浸入し、スプリングが錆びることがある。そのため、スプリングが折損し、ダイヤフラムが損傷してエアが漏れ、最悪の場合、走行中駐車ブレーキが作動するおそれがある。
- ②スプリング式駐車制動装置において、スプリング室とサービスブレーキ室とを連結する配管の一部（エルボ部）の材質が不適切なため、経時劣化により亀裂が発生し、スプリング室に水が浸入し、スプリングが錆びることがある。そのため、スプリングが折損し、ダイヤフラムが損傷してエアが漏れ、最悪の場合、走行中駐車ブレーキが作動するおそれがある。

改善の内容：全車両、駐車ブレーキチャンバの製造場所マークを確認し、該当するものは、
 ①ネジ部に接着剤を塗布する。なお、スプリング室内部に錆のあるものは、駐車ブレーキチャンバ（ピギーバック）を良品と交換する。
 ②全車両、エルボ部を対策品と交換する。

識別：スプリング式駐車制動装置サービスブレーキ室付近に白色ペイントを塗布する。
