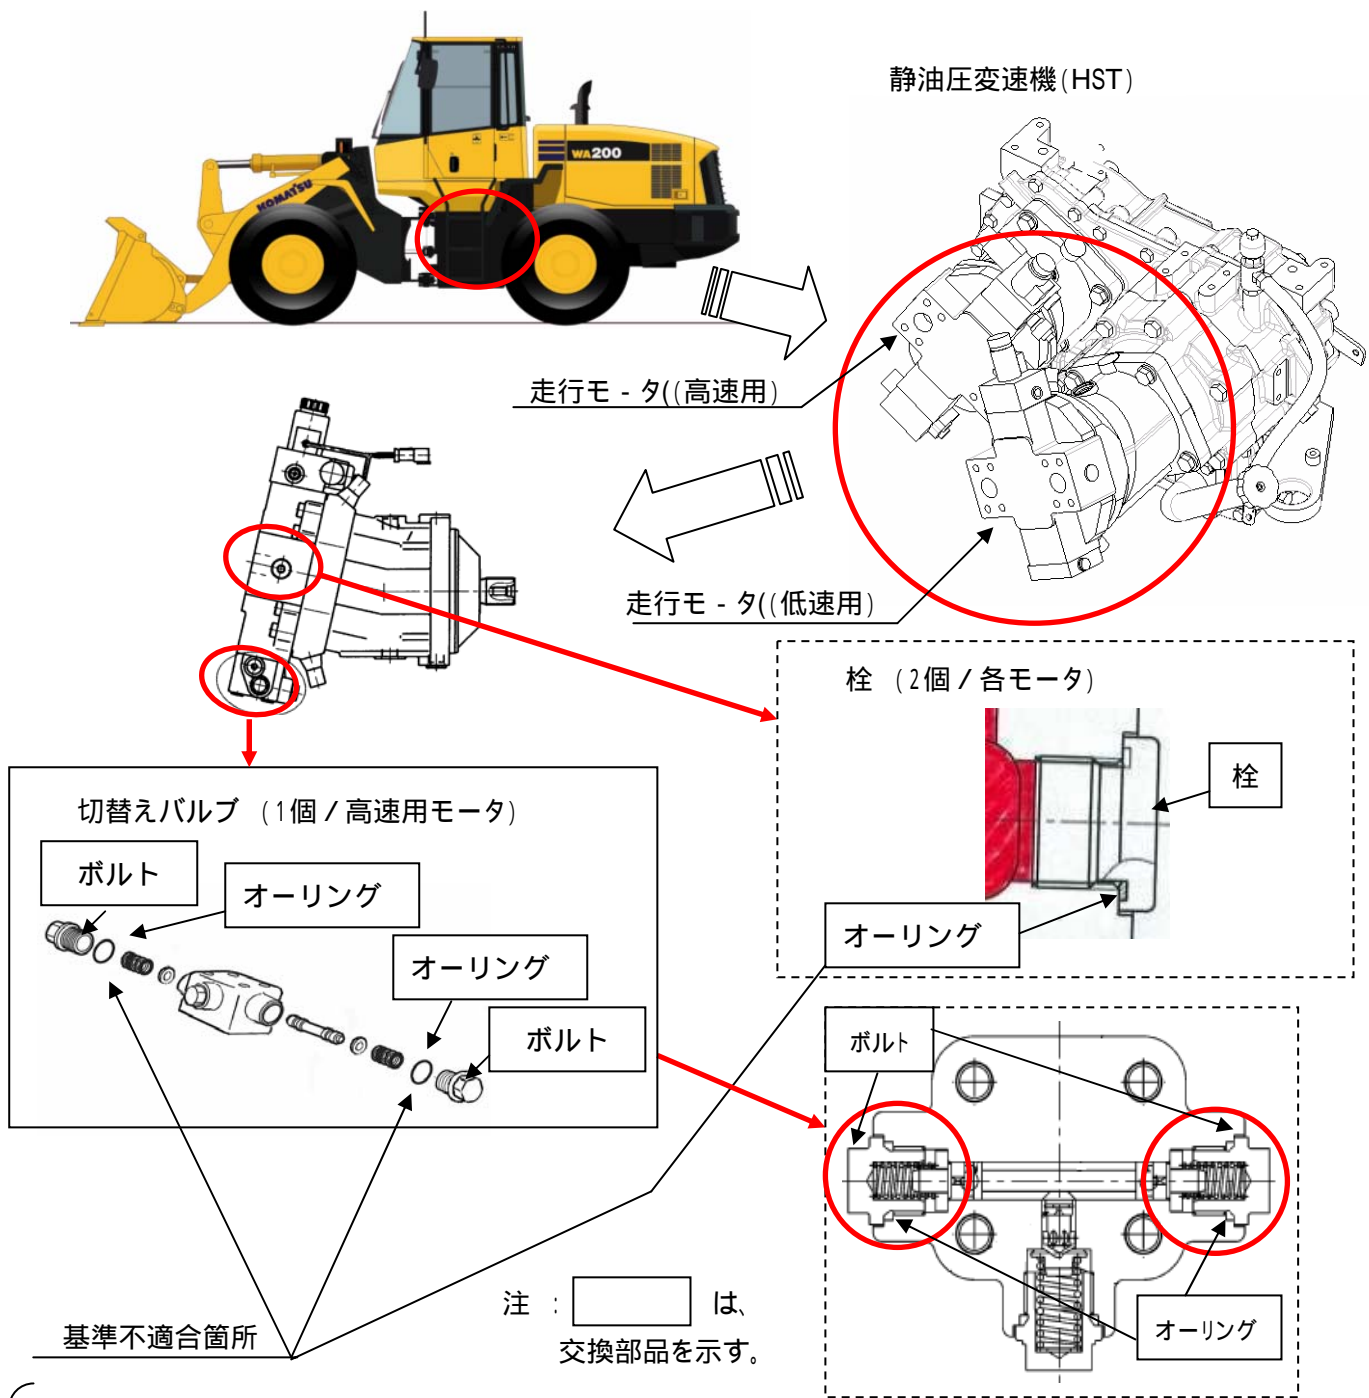
静油圧変速機の走行モータの切替えバルブにおいて、左右のボルトの締付けトルクが不適切なため、除雪作業時等の作動油が高圧となる条件下で繰り返し使用するとボルトが緩むものがある。そのため、そのままの状態で使用を続けると、オーリングが破損して作動油が流出し、最悪の場合、走行不能になるおそれがある。

静油圧変速機の走行モータにおいて、油圧回路の加工穴を塞ぐ栓の締付けトルクが不適切なため、除雪作業時等の作動油が高圧となる条件下で繰り返し使用すると栓が緩むものがある。そのため、そのままの状態で使用を続けると、オーリングが破損して作動油が流出し、最悪の場合、走行不能になるおそれがある。

全車両、ボルト及びオーリングを新品と交換し、ボルトを適切に締付ける。

全車両、栓及びオーリングを新品と交換し、栓を適切に締付ける。

識別： 栓の端部に白ペンキを塗布し、識別する。
