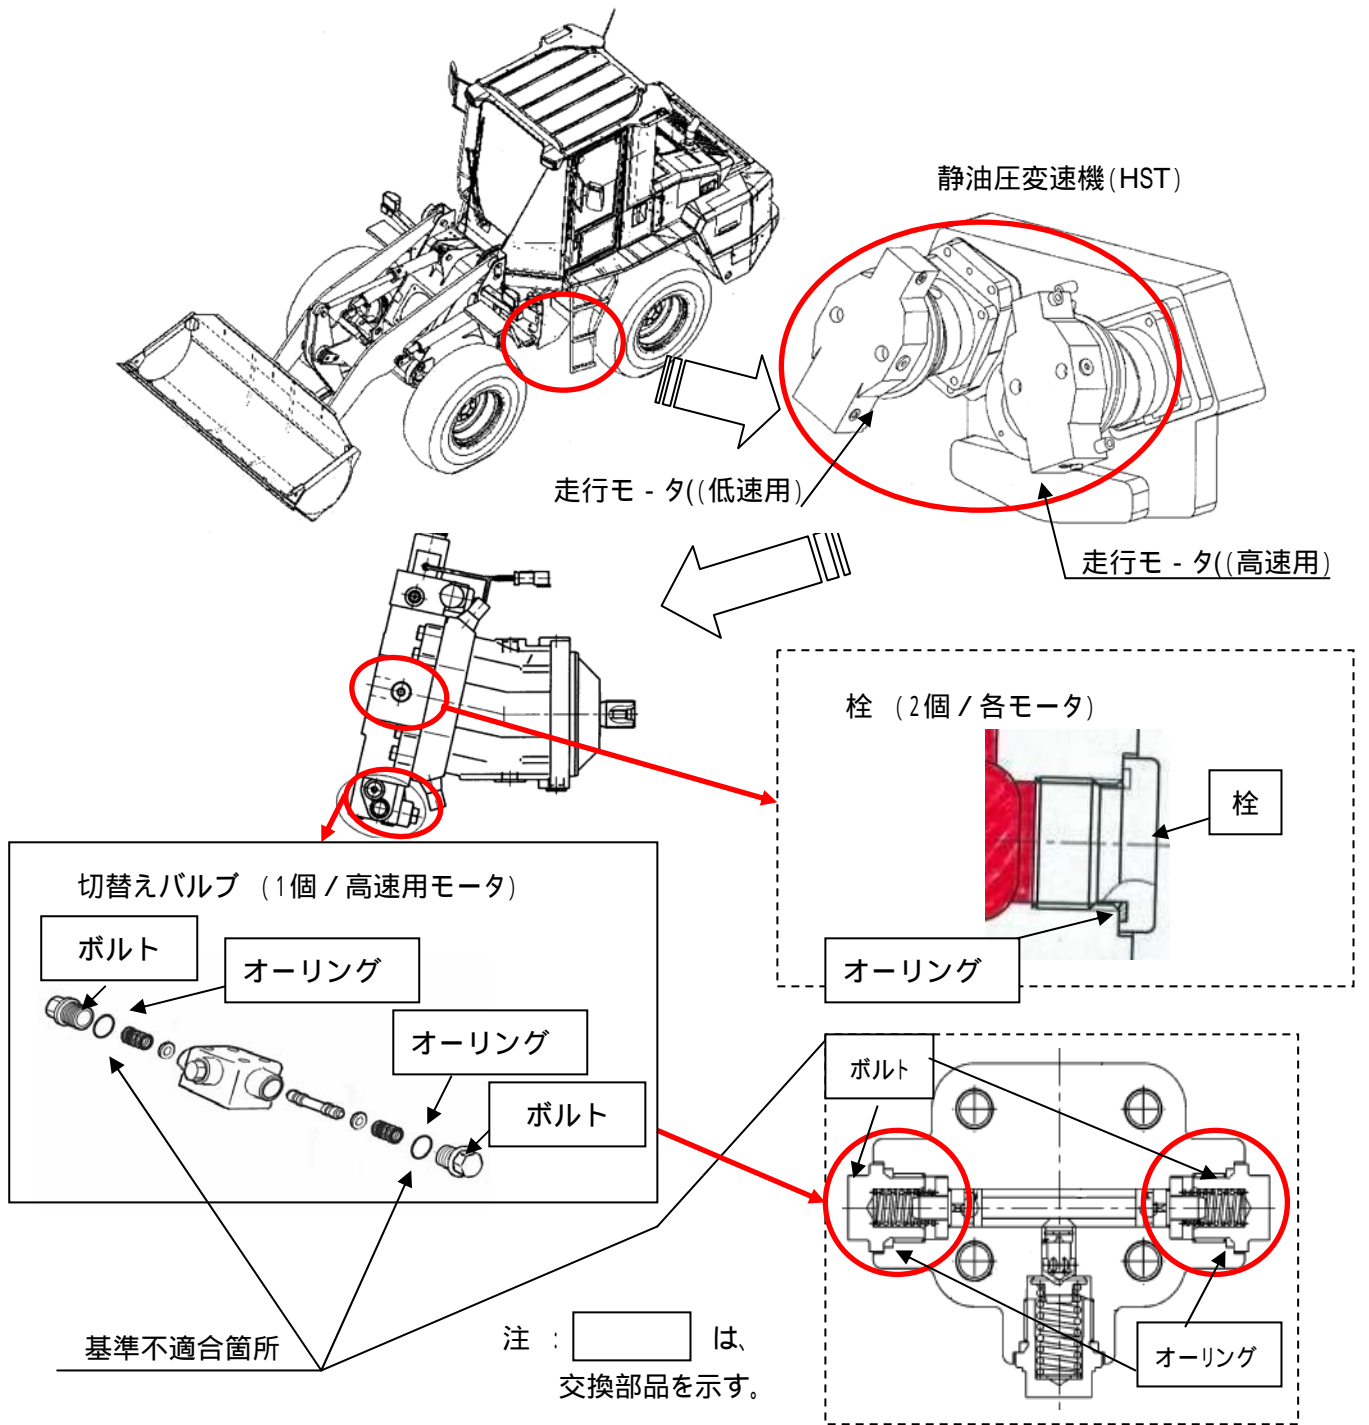
静油圧変速機の走行モータの切替えバルブにおいて、左右のボルトの締付けトルクが不適切なため、除雪作業時等の作動油が高圧となる条件下で繰り返し使用するとボルトが緩むものがある。そのため、そのままの状態で使用を続けると、オーリングが破損して作動油が流出し、最悪の場合、走行不能になるおそれがある。

静油圧変速機の走行モータにおいて、油圧回路の加工穴を塞ぐ栓の締付けトルクが不適切なため、除雪作業時等の作動油が高圧となる条件下で繰り返し使用すると栓が緩むものがある。そのため、そのままの状態で使用を続けると、オーリングが破損して作動油が流出し、最悪の場合、走行不能になるおそれがある。

車両、ボルト及びオーリングを新品と交換し、ボルトを適切なトルクで締付ける。

全車両、栓及びオーリングを新品と交換し、栓を適切なトルクで締付ける。

識別：栓の端部に白ペンキを塗布し、識別する。
