改善箇所説明図

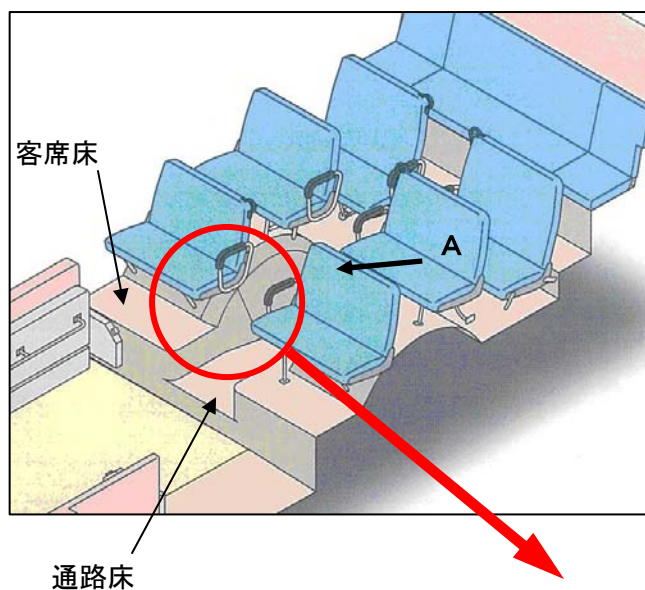
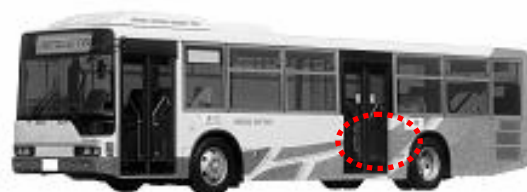
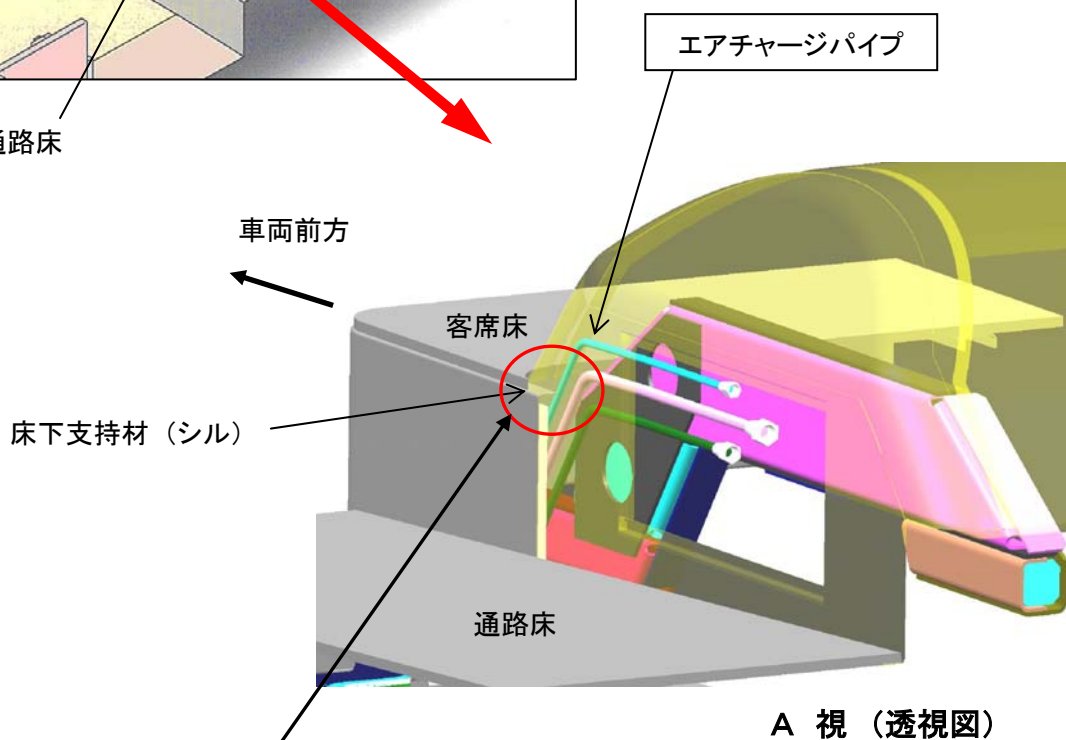
基準不適合発生箇所

エアチャージパイプの取り回しが不適切なため、当該パイプと床下支持材（シル）が干渉するものがある。そのため、そのままの状態で使用を続けると、車体の振動等により当該パイプが損傷し、エアが漏れ、警音器が作動せず、最悪の場合、制動力が低下するおそれがある。

全車両、当該パイプを対策品に交換する。
