改善箇所説明図

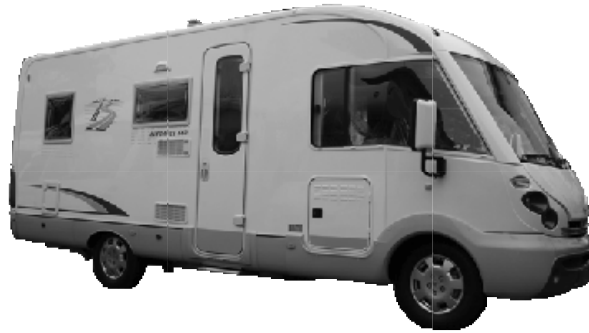
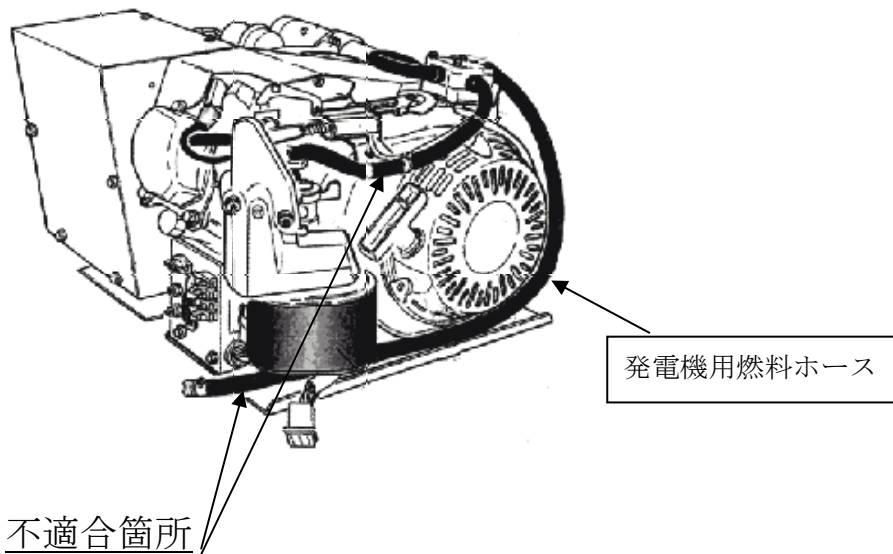
発電機装置

発電機用燃料ホースの材質が不適切なため、ホースが早期に劣化するものがある。そのため、そのまま使用を続けると燃料ホースにひび割れが発生して燃料漏れを起こし、最悪の場合、火災に至るおそれがある。

改善の内容：全車両、当該燃料ホースを対策品に交換する。

識別：運転席ドアのインフォメーションラベルに赤色のシールを貼り付ける。
