改善箇所説明図

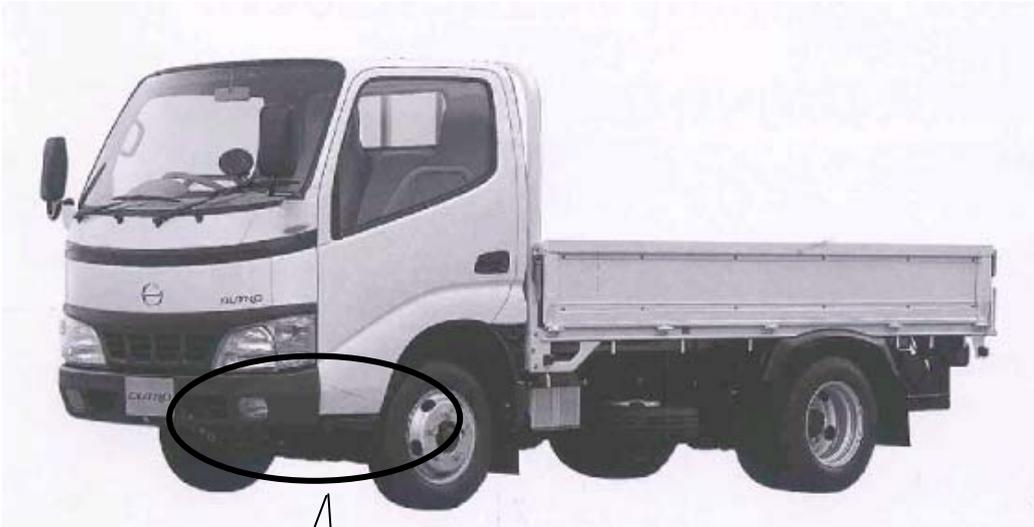
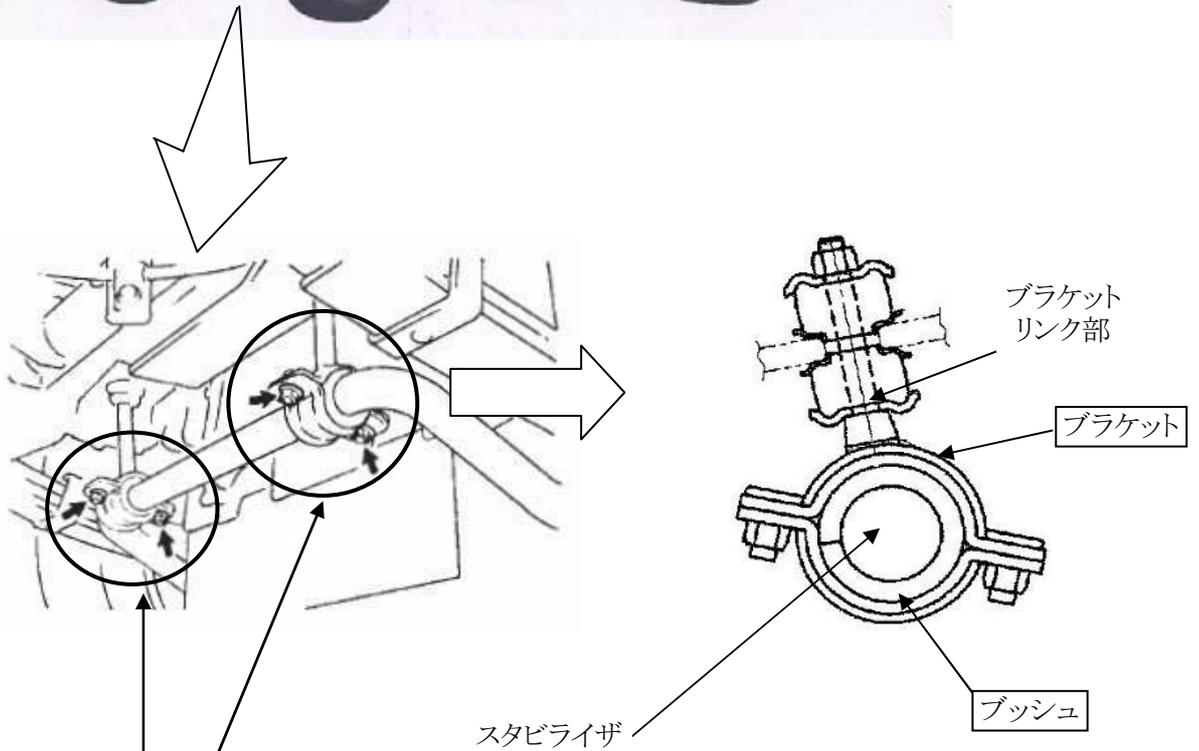
注; は交換部品を示す。

スタビライザを車台に固定するリンク機構のブッシュの寸法が不適切なため、フロントサスペンションが上下する際にブッシュ部の摺動が悪いものがある。そのため、当該リンク機構に過大な応力が発生して折損することがあり、最悪の場合、二カ所のリンク機構が折損してスタビライザが落下するおそれがある。

全車両、当該ブッシュを点検し、該当するものは対策品と交換するとともに、ブラケットを対策品並びに新品に交換する。

識別: ブッシュ取付ブラケット下部に黄色ペイントを塗布する。
