改善箇所説明図

リコール対象車の主要諸元

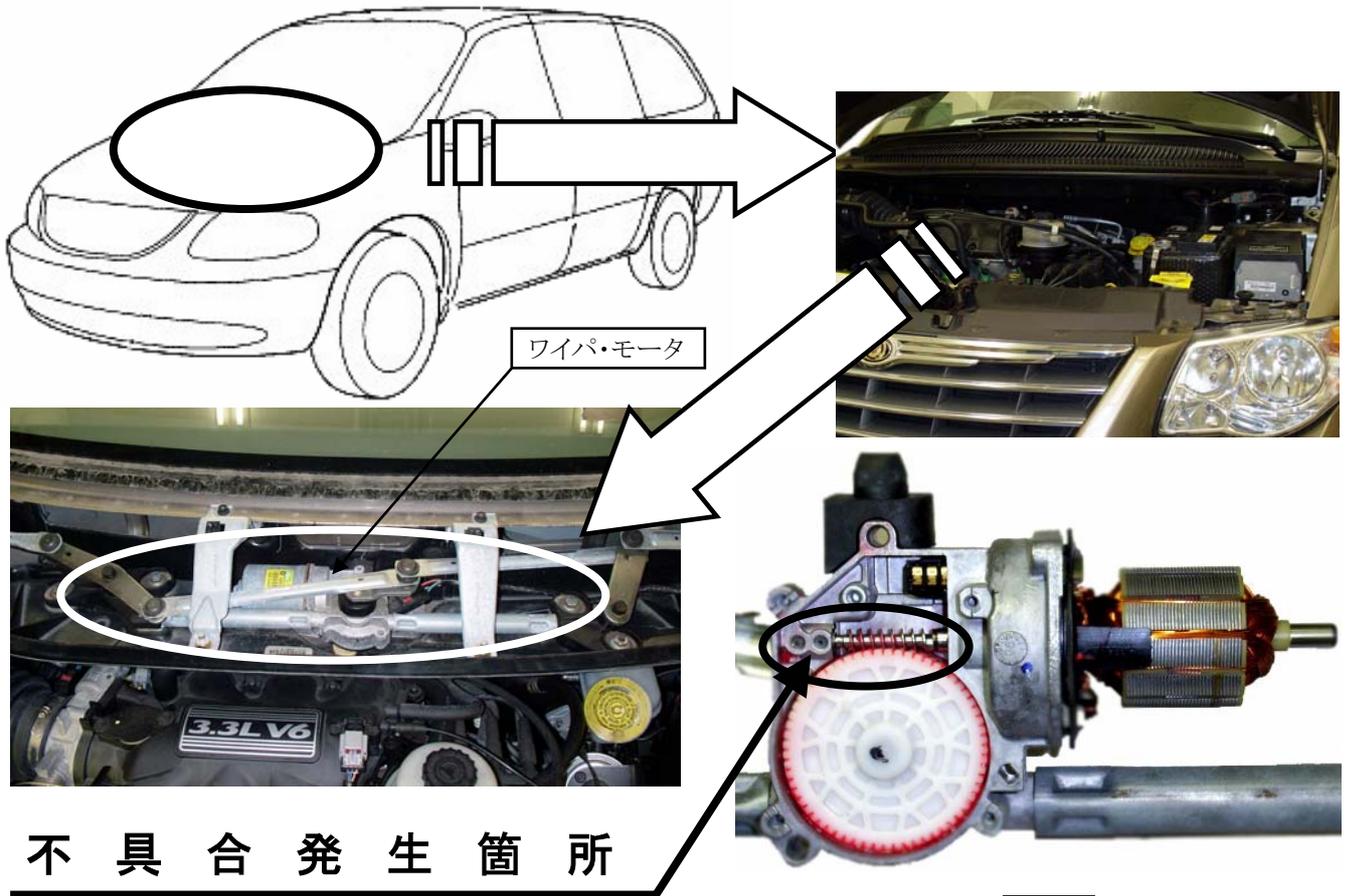
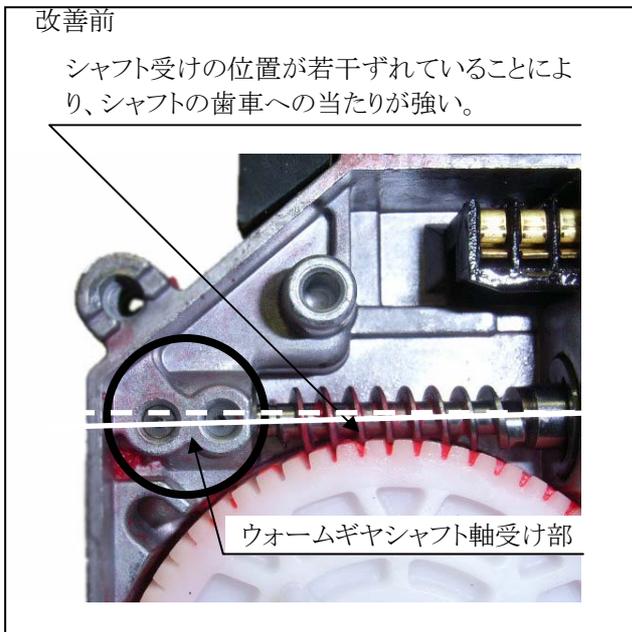
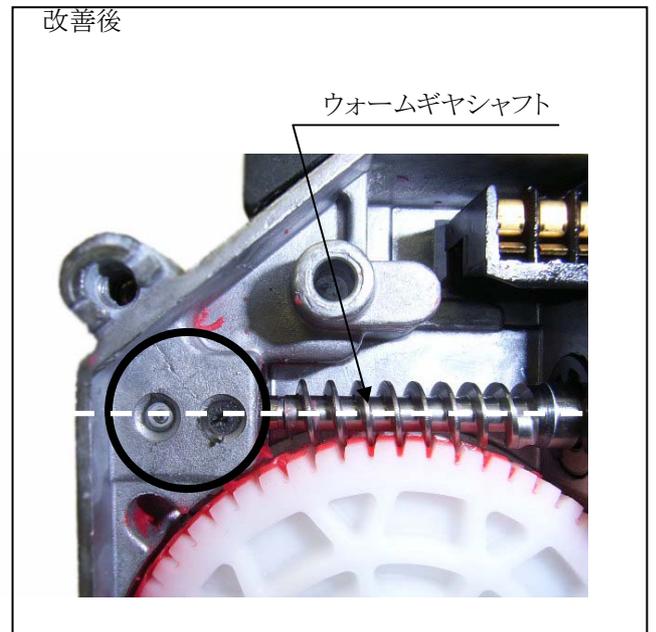
不具合発生箇所

ワイパを作動させるウォームギヤシャフトの軸受部の加工が不適切なため、軸受け部とモータのセンターベアリングがずれ、ウォームギヤが傾いて取り付けられているものがある。そのため、そのままの状態で使用を続けると、シャフトに過大な負荷が発生し、最悪の場合、当該シャフトが破損し、ワイパが作動しなくなるおそれがある。

全車両、ワイパ・モータを点検し、対象となるワイパ・モータは対策品と交換する。

識別 : 右ワイパ・アーム取り付けナット部に黄色ペイントを塗布する。
